# 【別紙 1】燃料輸送車など安全走行について

# G-B i o石巻須江発電事業 令和 4 年繁殖シーズンの事後調査（猛禽類）結果について（概要版）

パシフィックコンサルタンツ株式会社 2022 年 9 月 30 日

## G-B i o石巻須江発電事業 令和5年繁殖シーズンの事後調査（猛禽類）結果について（概要版）

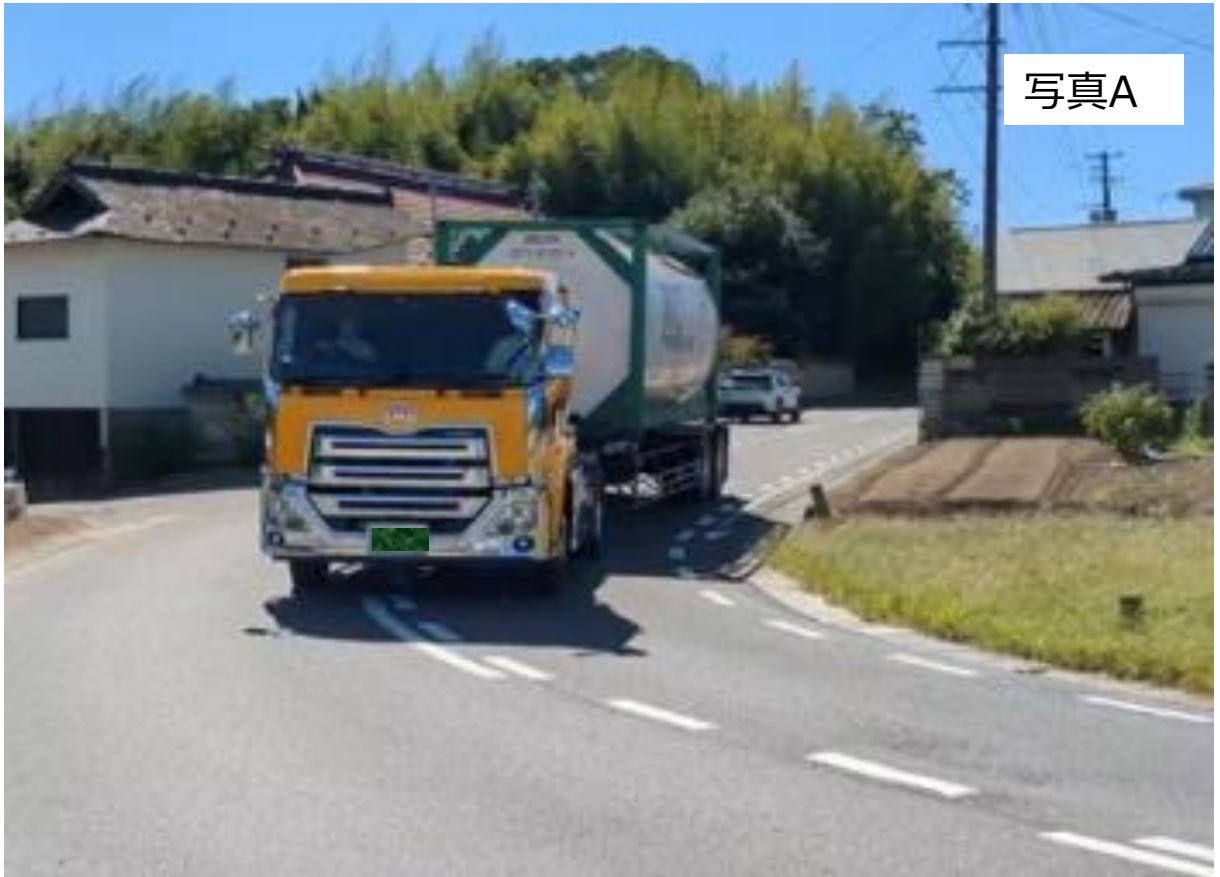
写真A

燃料輸送車だけでなく、他の車両もカーブの手前では、運転手は対向車がない事など安全確認をして、路肩との安全な距離を取って大回りして通行する。歩行者がいる場合も安全な距離を確保する為に同様な通行を行う。

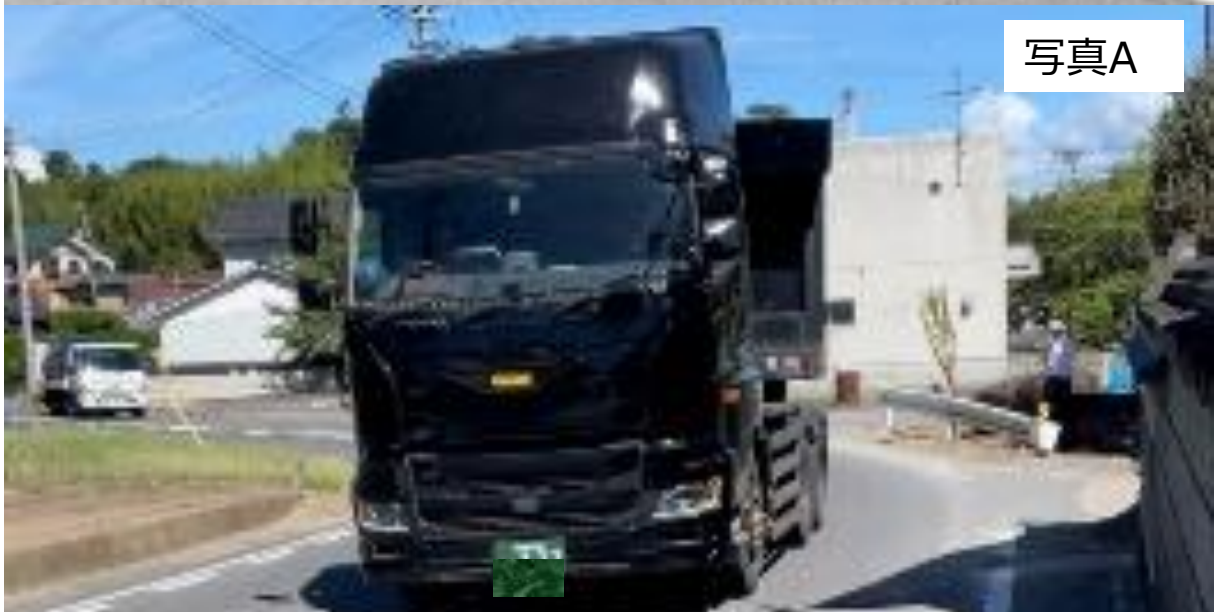
写真A

撮影者がいるので、対向車がない事を確認して安全な距離を取って通行

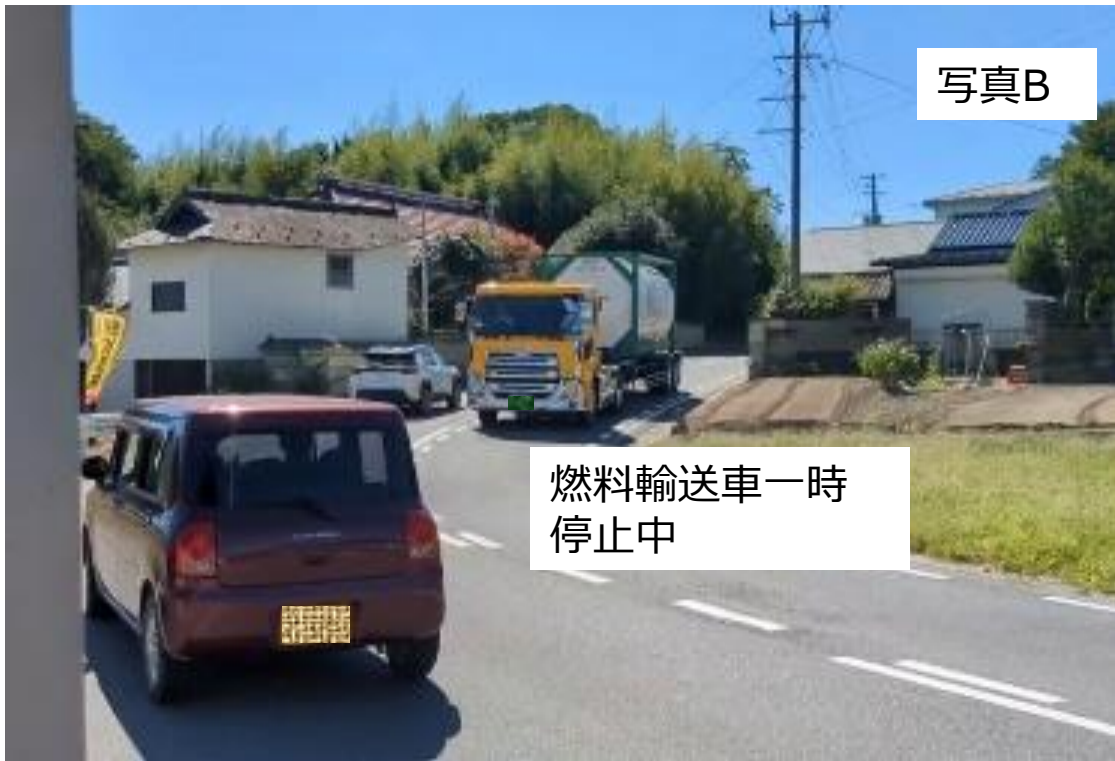
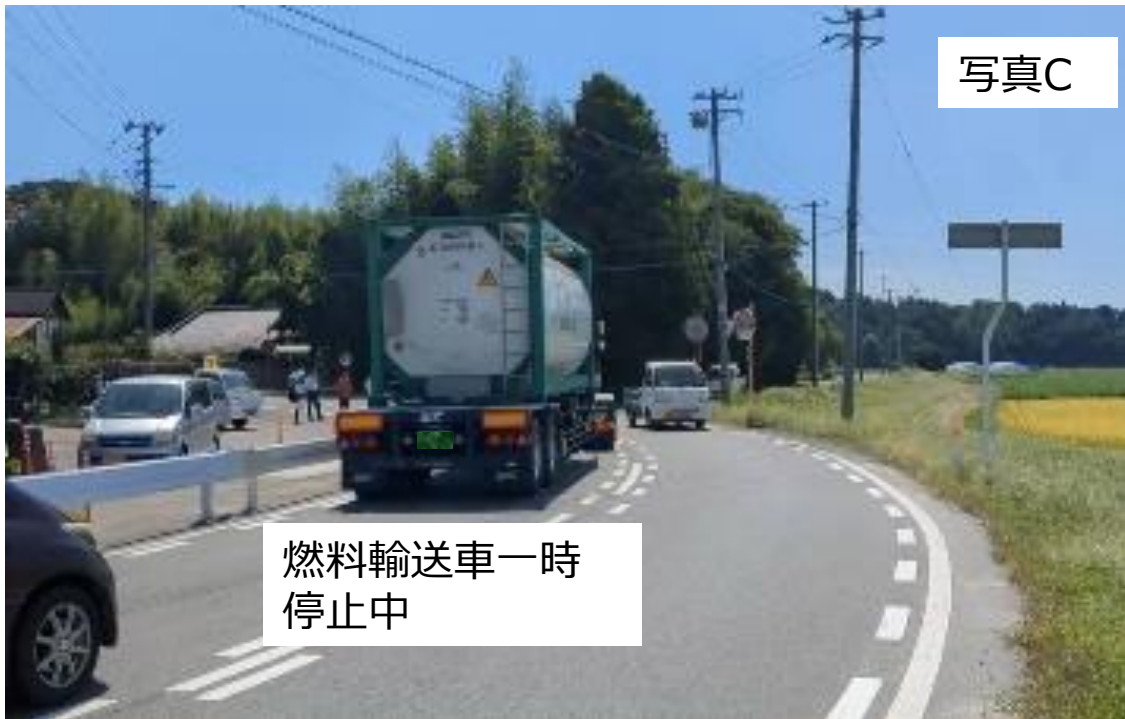
カーブの手前で対向車を確認した場合は、安全を確保する為、一旦停止して対向車が通り過ぎてから走行する

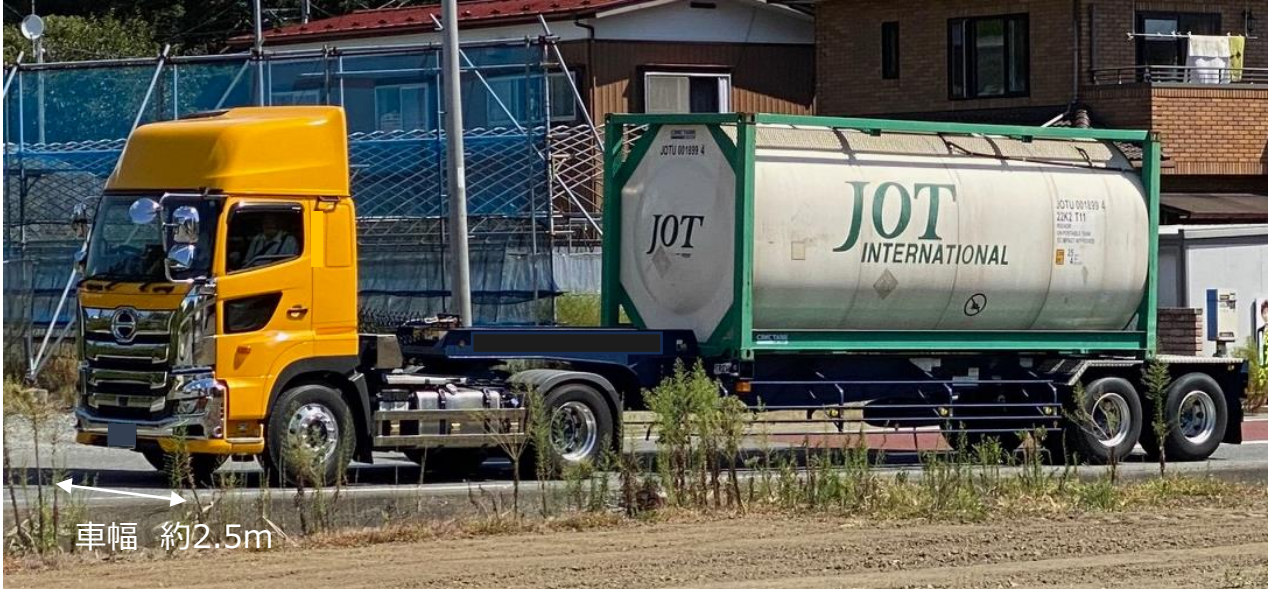
全高  
約  
3.8  
m

車幅 約2.5m

全長 約14m

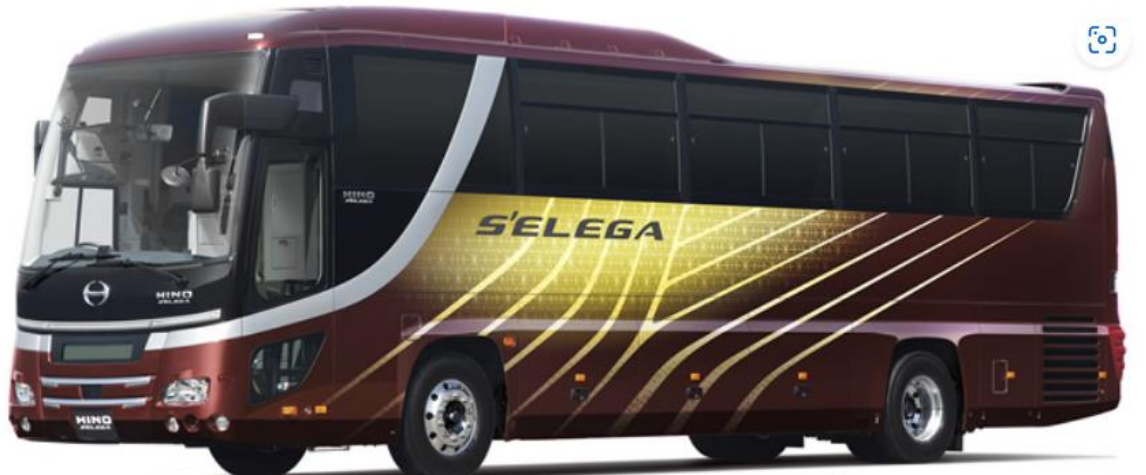
車高  
約  
3.8  
m

車幅約2.5m

車幅約12m
