6.6 地盤

# 6.6.1. 現況調査

# 6.6.2. 予測

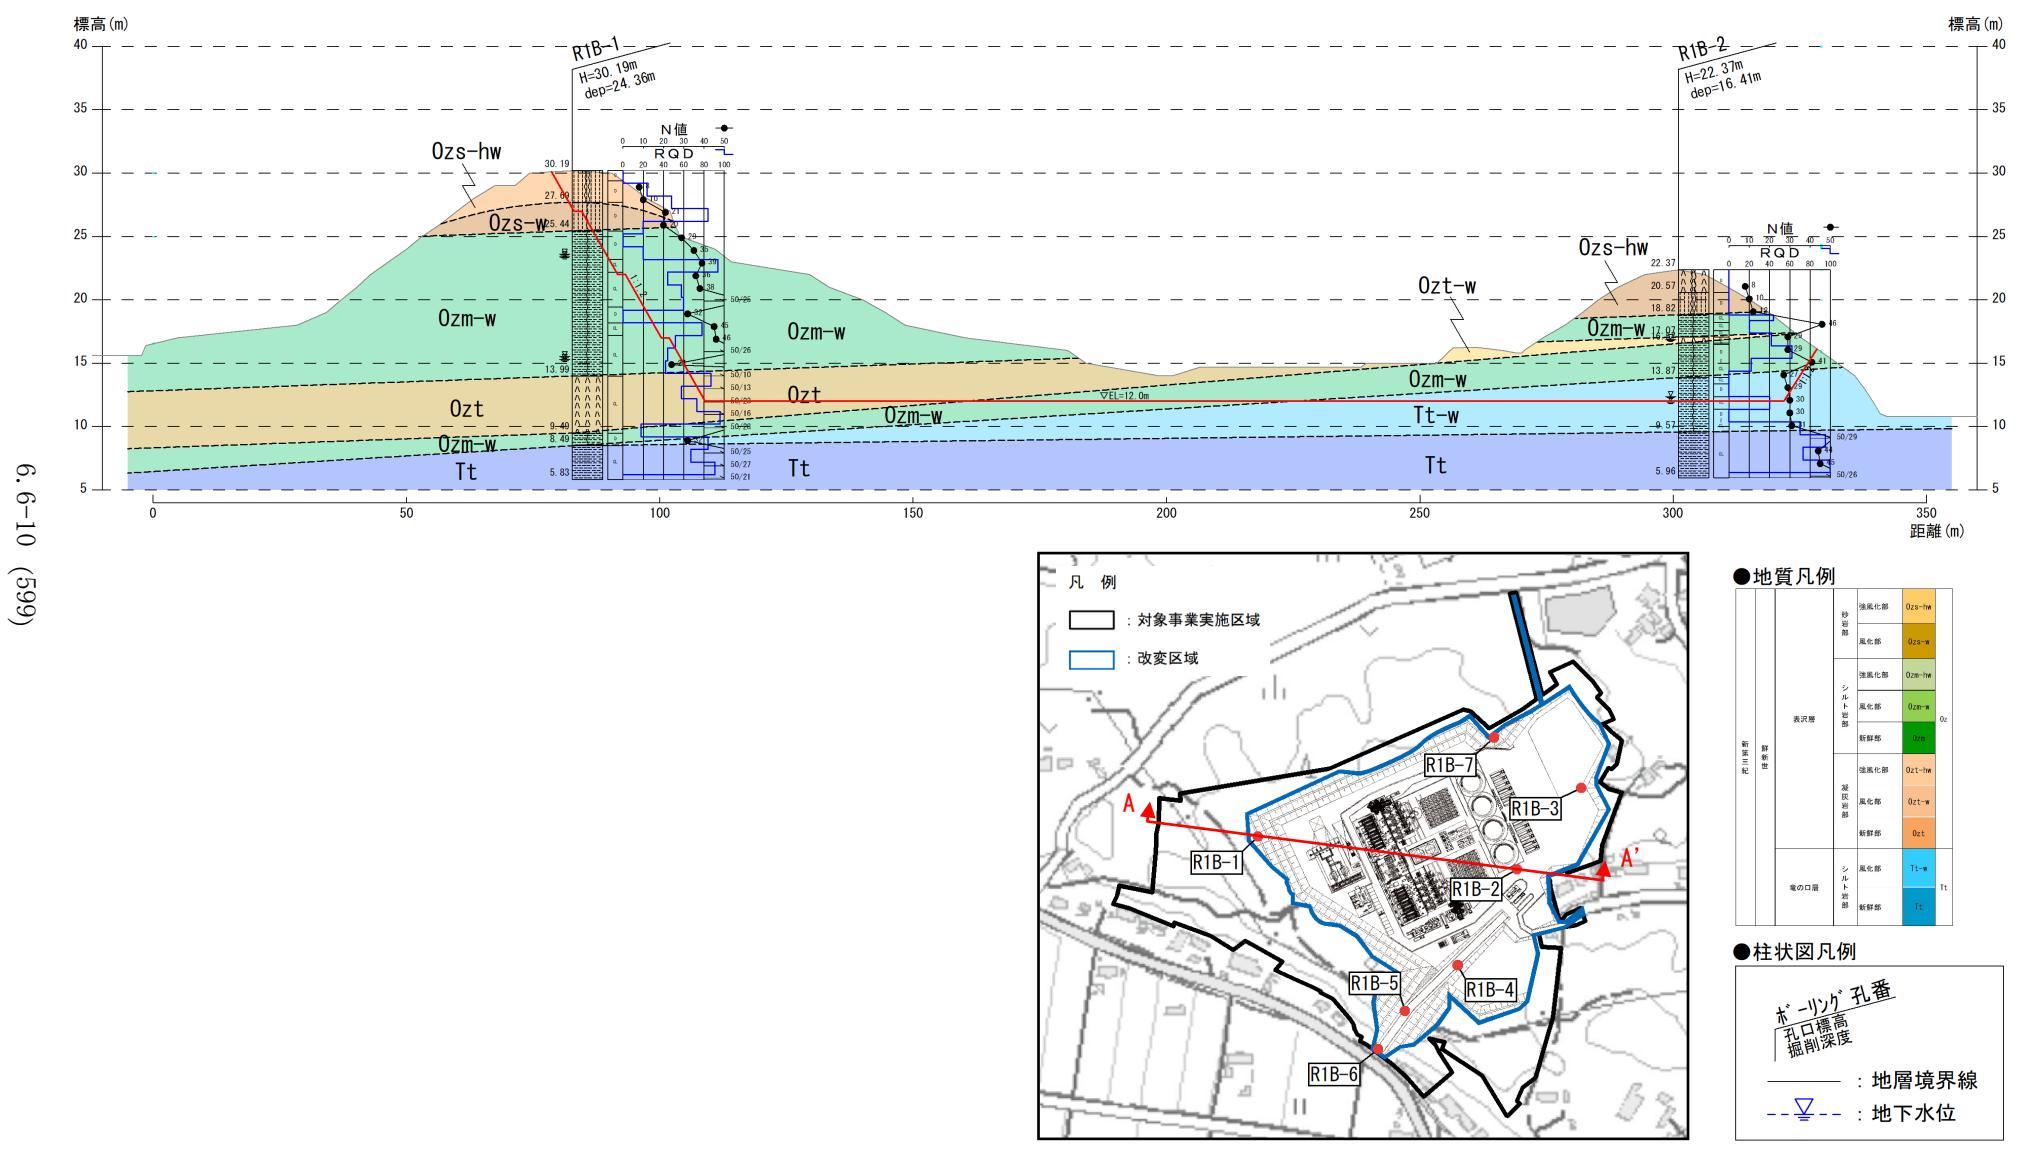
図 6.6-4(1) 想定地質断面図(1/5)(縮尺:任意)

ボーリング調査によって確認された地質層序表は表 6.6-7、想定地質断面図は図 6.6-4、標準 貫入試験結果は表 6.6-8に示すとおりである。また、ボーリング各孔の概要は、表 6.6-9に示す とおりである。

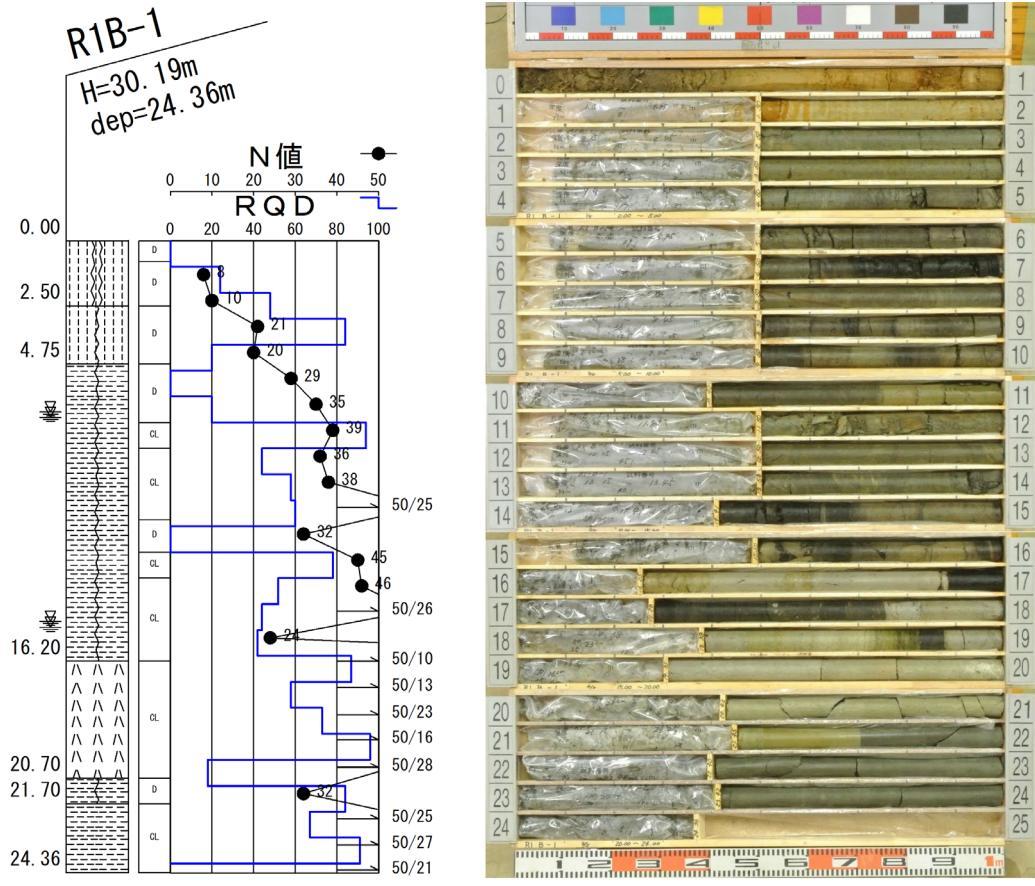
図 6.6-5(1) R1B-1 孔柱状図及びコア写真(1/7)

地 年	質代	地層名	地質・	風化区分		地層 記号	層相
新第三幻	鮮新世	表沢層	砂岩	強風化部	0z	Ozs-hw	シルト質砂岩の強風化部で、N値は10以下と低く土 砂化している。層厚は2.5mで、0.8m以浅は粘土化し ている。0.8m以深は短柱状コアで採取されるも、指 圧で容易に崩れる硬さである。
不亡				風化部		Ozs-w	シルト質砂岩の風化部で、コアは短柱~長柱状で採取 される。全体に軟質で、ハンマー軽打で崩れる。層厚 は2.25mとやや厚い。N値は20、21で、風化により 固結度は低下しているが、工学的には軟岩に区分され る。
			シルト岩	風化部		Ozm-w	層相不均一なシルト岩の風化部である。層内には亜炭 の狭在が顕著に見受けられ、不規則に炭質物が混在し ている。層厚は11.45mと非常に厚く、調査地点の丘 陵の主体をなす層と判断される。コアは短柱〜長柱状 で採取され、所々角礫状を呈す深度もある。また、調 査ボーリングの掘進中は本層内で掘削水の漏水が顕 著に見受けられる。 新しい地質年代の堆積層で、N値は24~50以上とば らつきが大きいが、比較的良く固結しており、工学的 には軟岩に区分される。
			凝灰岩	新鮮部		Ozt	層相不均一な凝灰岩で、層内には亜炭が狭在するほか、全体に炭質物が混在している。層厚は4.5mと厚く、上位の0zm-w層内に介在している。コアは短柱~ 棒状コアで採取される。N値はすべて50以上であり、 固結度も良好で工学的には軟岩に区分される。
		竜の口層	シルト岩	新鮮部	Tt	Tt	均質なシルト岩で、少量の貝殻細片および炭質物を混 在する。コアは短柱~棒状コアで採取される。N値は すべて50以上であり、固結度も良好で工学的には軟 岩に区分される。

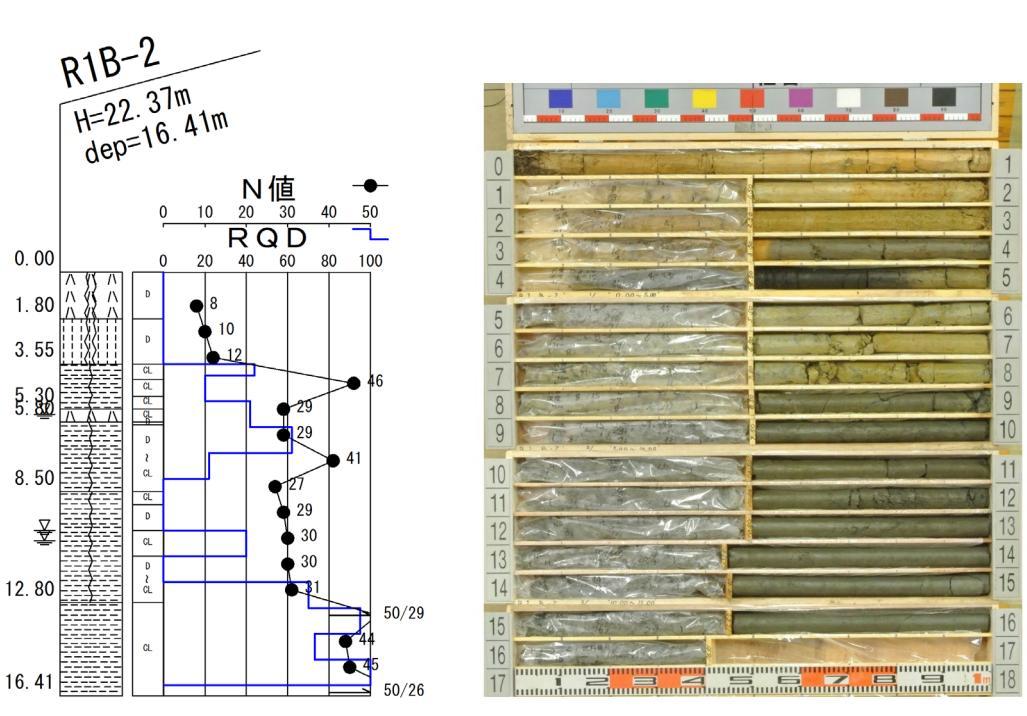
図 6.6-5(2) R1B-2 孔柱状図及びコア写真

地 年	質代	地層名	地質・風化区分			地層 記号	層相			
新第三紀	鮮新世	表沢層	砂岩	強風化部	0z	Ozs-hw	細粒砂岩の強風化部で、層厚3.55mを確認した。N値 は概ね10以下と低く、コアは土砂状を呈す。地表面 より1.8mは粘土化した強風化凝灰岩が分布するが、 層厚が薄くN値も砂岩部と概ね一致した値を示すた め、本層に一括して区分した。			
			シルト岩	風化部		Ozm-w	層相不均一なシルト岩の風化部である。層内には亜炭 の狭在が顕著に見受けられ、不規則に炭質物が混在し ている。層厚は4.95mと厚く、調査地点の丘陵の主体 をなす層と判断される。コアは岩片〜短柱状で採取さ れ、局部的に粘土状を呈す深度もある。また、調査ボ ーリングの掘進中は本層内で掘削水の漏水が顕著に 見受けられる。 新しい地質年代の堆積層で、N値は27~46とばらつ きが大きいが、比較的良く固結しており、工学的には 軟岩に区分される。			
			凝灰岩	風化部		Ozt-w	凝灰岩の風化部である。層厚は 0.5m と薄く、上位の Ozm-w層内に介在する。コアは概ね柱状で採取され、 N値は 36 を示す。			
				新鮮部		Ozt	層相不均一な凝灰岩で、層内には亜炭が狭在するほか、全体に炭質物が混在している。層厚は4.5mと厚く、上位の0zm-w層内に介在している。コアは短柱~棒状コアで採取される。N値はすべて50以上であり、固結度も良好で工学的には軟岩に区分される。			
		竜の口層	シルト岩	風化部	Tt	Tt-w	均質なシルト岩の風化部で、コアは岩片〜短柱状が主体。∠70°以上の高角度の亀裂が発達するも、亀裂沿いの風化・変質は見受けられない。N値は概ね30を示し、比較的良く固結しており、工学的には軟岩に区分される。			
				新鮮部		Tt	均質なシルト岩で、少量の貝殻細片および炭質物を混 在する。コアは短柱~棒状コアで採取される。∠45 ~60°の亀裂が点在するが、亀裂沿いの風化・変質は 見受けられない。N値は概ね50以上であり、固結度 も良好で工学的には軟岩に区分される。

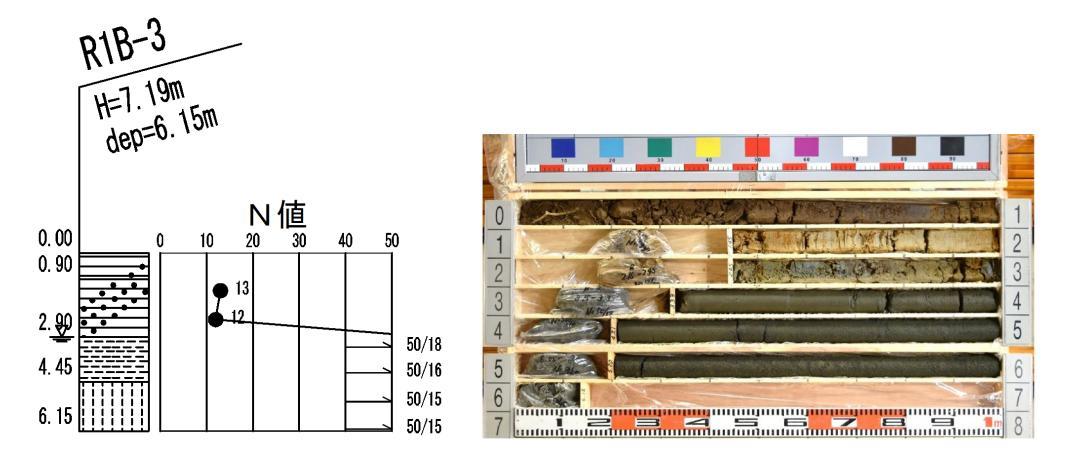
図 6.6-5(3) R1B-3 孔柱状図及びコア写真

地 年	質代	地層名	地質・風化区分			地層名地質・風化区分			地層 記号	層相
第四紀	完新世	沖積第二 粘性土	砂質粘土		Ac2	2	主として砂質粘土よりなり層相不均一。全体に細砂を 混入し、2.5m以深は直径2~10mmの軟岩礫が点在。 表層より0.95mは直径5mm未満の軟岩礫を混入する砂 混じり粘土。含水量は少なく固結粘土状。N値は12、 13を示す。地下水位は、GL-2.90mと下位のTt層との 境界で確認されている。			
新第三紀	鮮新世	竜の口層	シルト岩	新鮮部	Tt	Tt	均質なシルト岩で、コアは概ね長柱状で採取される。 砂質シルト岩、砂岩を狭在し、4.45m以深は中粒砂岩 となる。N値はすべて 50以上であり、固結度も良好 で工学的には軟岩に区分される。

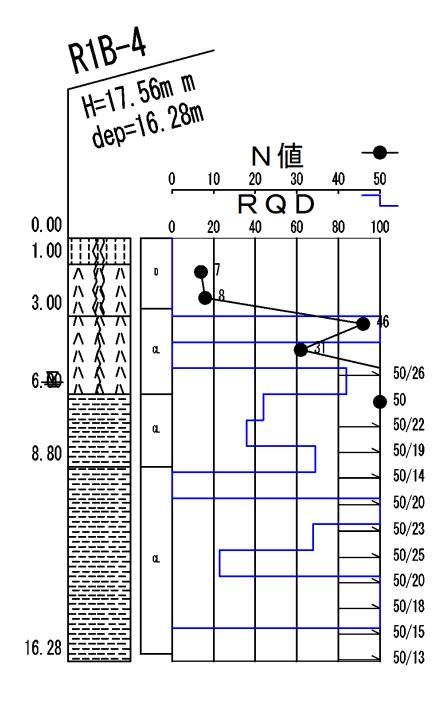
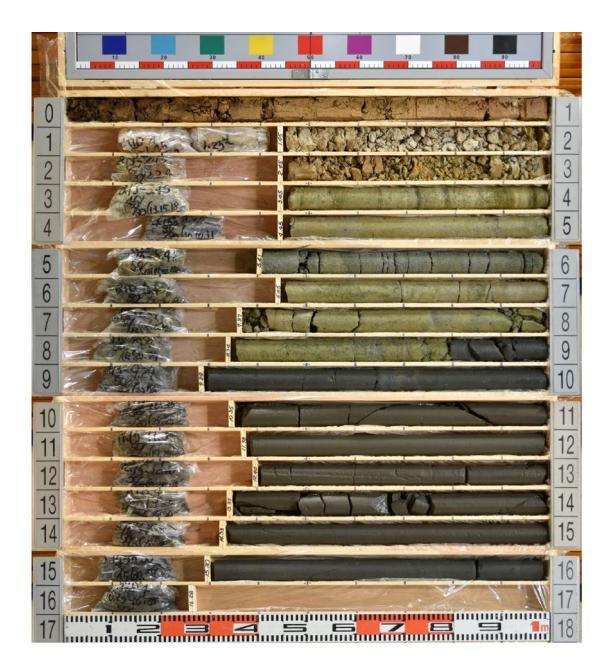
図 6.6-5(4) R1B-4 孔柱状図及びコア写真

地 年	質代	地層名	地質・ル	風化区分		地層 記号	層相	
新第	鮮新	表沢層	砂岩	強風化部	0z	Ozs-hw	砂岩の強風化部で、層厚 1.00m を確認した。全体に強 風化しており、コアは粘土状を呈する。N値は測定な し。	
二紀	世		シルト岩	新鮮部		Ozm-w	シルト岩が主体も層相やや不均質。全体に炭化物が点 在。層厚は2.8mを確認。コアは短柱~長柱状で採取 され、ハンマー普通打で割れる程度の硬さ。所々角礫 状を呈す深度もある。N値は全深度で50以上を示し、 固結度も良好で工学的には軟岩に区分される。	
			凝灰岩 強風化部	Ozt-hw	凝灰岩の強風化部で、層厚は2.00mを確認した。原岩 組成は比較的明瞭に残る。無水掘削により粘土状〜角 礫状コアで採取される。礫状部は指圧で容易に崩れる 程度の硬さである。N値は7、8を示し、工学的には 粘性土に区分される。			
				音の口層		風化部		
		竜の口層	シルト岩	新鮮部	Tt	Tt	均質なシルト岩で、少量の貝殻細片および炭質物を混 在する。コアは概ね長柱状~棒状で採取される。13.3 ~14.0m間、∠60°の亀裂が発達し岩片状~短柱状コ アが主体となり、亀裂沿いに粘土化が見受けられる。 N値は概ね50以上であり、固結度も良好で工学的に は軟岩に区分される。

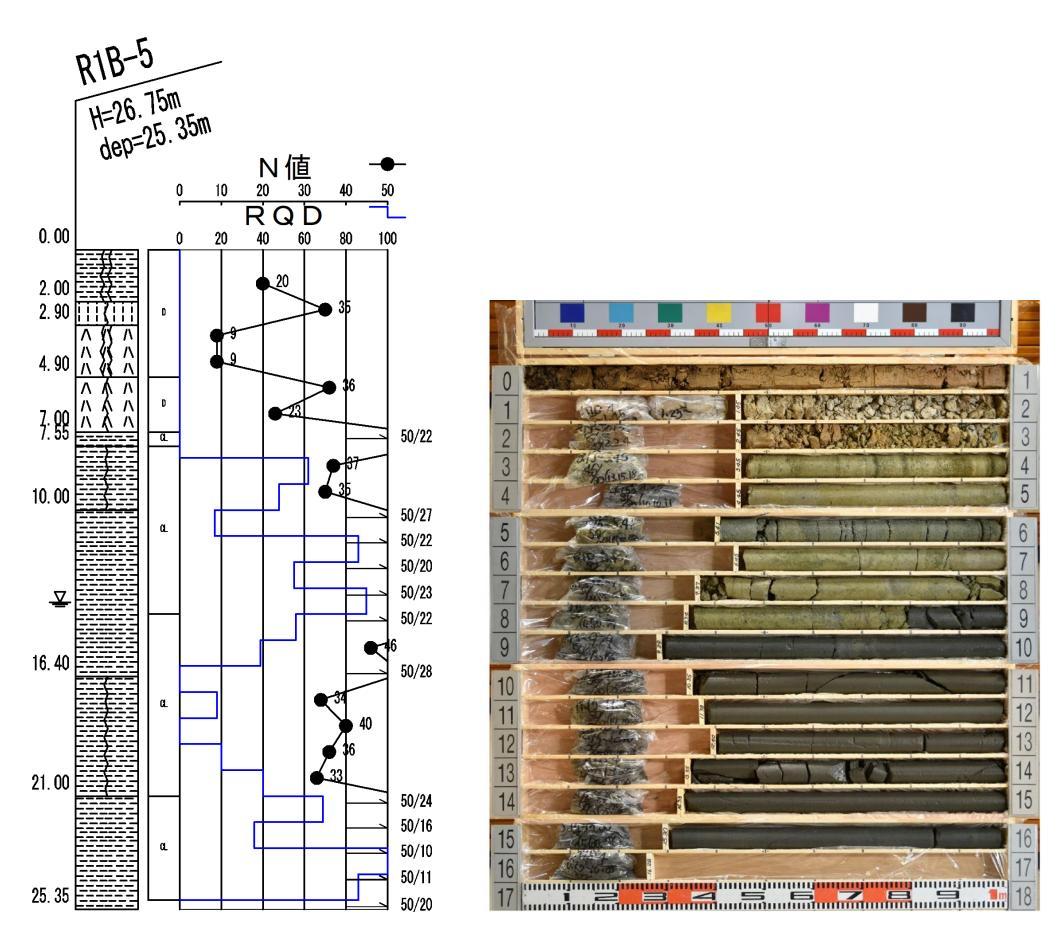
図 6.6-5(5) R1B-5 孔柱状図及びコア写真

地年	質代	地層名	地質・ル	風化区分		地層 記号	層相
新第三紀	鮮新世	表沢層	砂岩	風化部	0z	Ozs-w	砂岩の風化部で,表層より層厚2.90m間を区分した。 地表面より2.0mは粘土化した強風化シルト岩が分布 するが、原岩組成も不明瞭でありN値も砂岩部と概ね 一致した値を示すため、本層に一括して区分した。N 値は20、35を示す。
			シルト岩	新鮮部		Ozm	層厚 0.55mの薄層で、コア主として岩片状。割れ目沿いに粘土化が見受けられる。N値は 50以上を示し、 固結度も良好で工学的には軟岩に区分される。
			凝灰岩	強風化部		Ozt-hw	凝灰岩の強風化部で,層厚は2.00mを確認した。粘土 化が顕著で原岩組成は不明瞭。無水掘削により粘土状 で採取される。N値は9を示し、工学的には粘性土に 区分される。
				風化部		Ozt-w	全体に粘土化が進行し、コアは固結粘土状。層厚は 2.1mを確認した。N値は23~36を示し、工学的には 軟岩に区分される。
		竜の口層	シルト岩	風化部	Tt	Tt-w	均質なシルト岩の風化部で,コアは岩片〜短柱状が主体。16.4~17.0m間は角礫状コアとなり、16.7mで掘削水が全漏水している。∠60°以上の高角度の亀裂が発達し、亀裂沿いに褐色化,細片化が見られる。N値は33~40を示し、比較的良く固結しており、工学的には軟岩に区分される。
				新鮮部		Tt	均質なシルト岩で、少量の貝殻細片および炭質物を混 在する。コアは短柱~棒状コアで採取される。∠60° 以上の高角度の亀裂が発達するが、亀裂沿いの風化・ 変質はほとんど見受けられない。本孔では新鮮部と風 化部が互層状に確認されているが、地下水位が GL-12.5~13.5m付近で確認されており、水位変動の 影響を受けた可能性も考えられる。N値は概ね50以 上であり、固結度も良好で工学的には軟岩に区分され る。

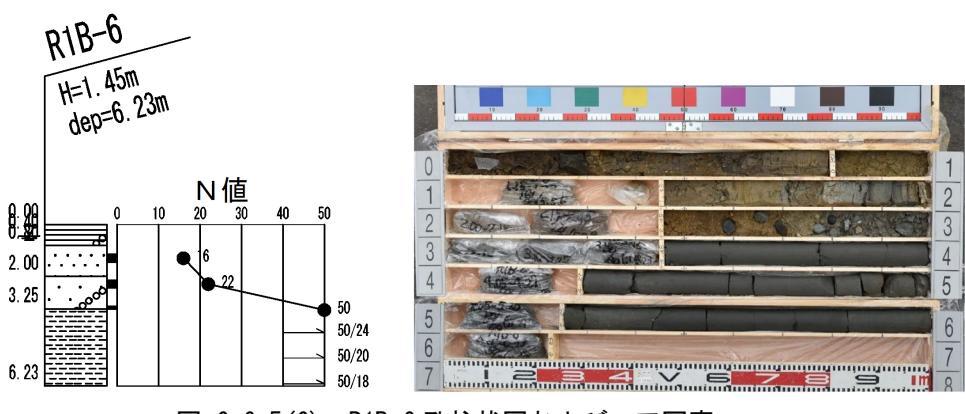
図 6.6-5(6) R1B-6 孔柱状図およびコア写真

地 年	質代	地層名	地質・風化区分			地層 記号	層相
第四紀	完新世	沖積第一 粘性土	礫混じり	粘性土	Ac1		水路底に堆積した沈泥土でヘドロ状を呈す。ガラス片 や針金、最大径 70mmの硬質角礫を混入。0.4m以深は 直径 20mmの硬質角礫や直径 10mm以下の軟岩礫が点 在。最下部 5cm は均質な粘土。本層内の GL-0.45m で 地下水位を確認。
		沖積第一 砂質土	細砂	As1		粒径均一な細砂で、所々に塊状の粘土を混入する。 厚は1.2mを確認。N値は16で「中位」の相対密度を 呈する。	
		沖積第二 砂質土	礫混じり砂		As2		中砂主体も不均一に細砂が優勢となる。直径 5~30mm の硬質亜円礫を混入。所々混入量が多くなる。層厚は 1.25m を確認。N 値は 22 で「中位」の相対密度を呈す る。
新第三紀	鮮新世	竜の口層	シルト岩	新鮮部	Tt	Tt	比較的均質なシルト岩。コアは概ね短柱~長柱状で採 取され、ハンマー普通打で割れる程度の硬さ。N値は すべて 50 以上であり、固結度も良好で工学的には軟 岩に区分される。

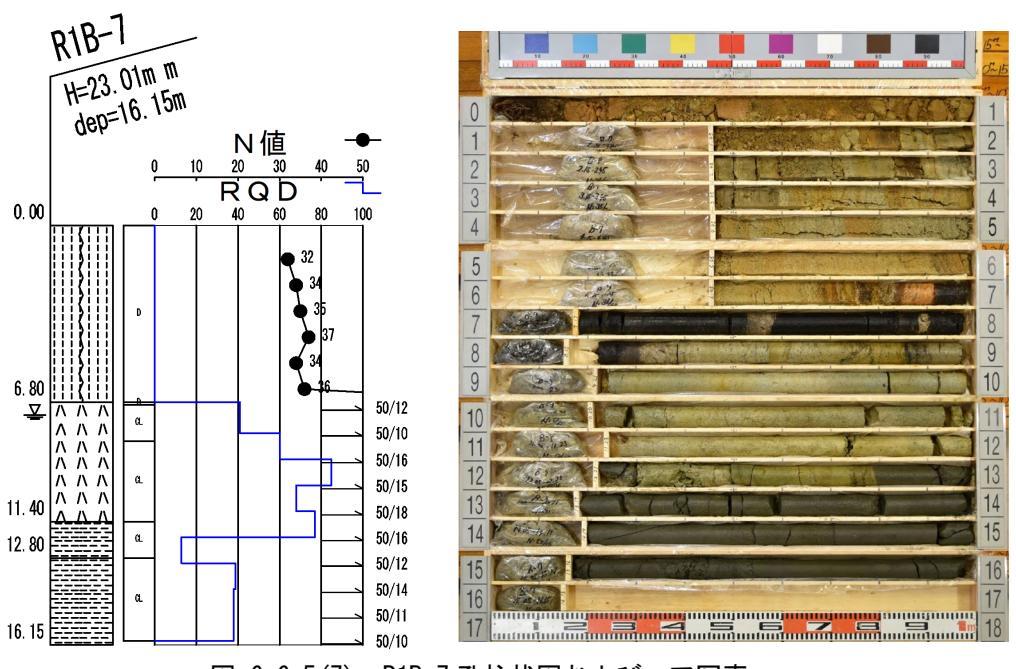
図 6.6-5(7) R1B-7 孔柱状図およびコア写真

地 年	質 代	地層名	地質・風化区分			地層 記号	層相	
新 第 三 紀	表沢層	砂岩	風化部	0z	Ozs-w	細~中粒砂岩の風化部で、コアは概ね砂状で採取される。所々粘土状を呈す。層厚は6.80mと厚く、事業エリア内で実施した調査ボーリングの中では本孔の確認層厚が最大となる。N値は32~37で風化により固結度は低下しているが、工学的には軟岩に区分される。		
			シルト岩	新鮮部		Ozm	青灰色のシルト岩で、層厚は1.40mを確認。短柱状コ アが主体。コアは手で折れる程度の硬さ。N値は50 以上を示し、固結度も良好で工学的には軟岩に区分さ れる。	
			凝灰岩	新鮮部		Ozt	層相不均一な凝灰岩で、6.9~8.3m間に亜炭を狭在する。層厚は4.6mとやや厚く、既往 R1B-2 孔を除けば比較的連続性を持って事業エリアに分布すると想定される。コアは短柱~長柱状で採取され、手で折れる程度の硬さ。N値はすべて50以上であり、固結度も良好で工学的には軟岩に区分される。	
		竜の口層	シルト岩	新鮮部	Tt	Tt	暗灰色の均質なシルト岩。コアは短柱~長柱状コアで 採取される。N値はすべて50以上であり、固結度も 良好で工学的には軟岩に区分される。

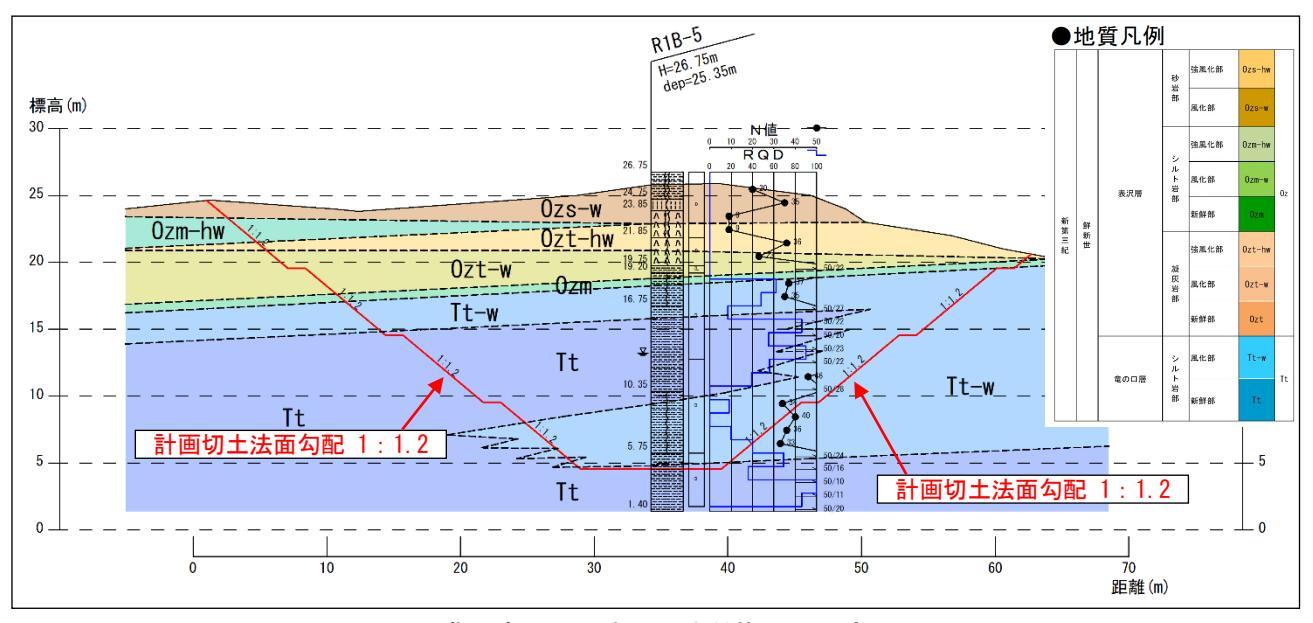
図 6.6-6 進入路の切土法面の地質状況 (F-F'断面)

ボーリング調査結果よれば、図 6.6-6に示すとおり、進入路の切土法面には新第三紀鮮新世表 沢層と同紀の竜の口層が分布しており、以下の4層が分布する。

- i. 表沢層の強風化シルト岩部(Ozm-hw) :調査ボーリングでは未確認
- ii. 表沢層の風化凝灰岩部 (Ozt-w)
- iii. 竜の口層の風化シルト岩部 (Tt-w)
- :岩級区分「D~CL」、換算N值=23~58
- :岩級区分「D~CL」、N值=29~40
- iv. 竜の口層のシルト岩部(Tt) :岩級区分「CL」、換算N值=44~150

これらの岩は時代の新しい岩であり、新鮮部は固結度が良好であるが、表層の数 m は著しく風 化が進んでおり、N 値が低く軟質である。「6.6.1 現況調査 (5) 調査結果 イ 現地調査 ③ ボ ーリング調査結果」に示すとおり、ボーリングコアの状況から、ii.0zt-w及びiii.Tt-w並びにiv.Tt は、地山では軟岩相当に区分できる。一方、i.0zm-hwは調査ボーリングでは未確認であるが、同 層の砂岩や凝灰岩の風化の状態から粘土化が顕著であると想定され、粘性土相当として扱うのが 妥当と判断した。

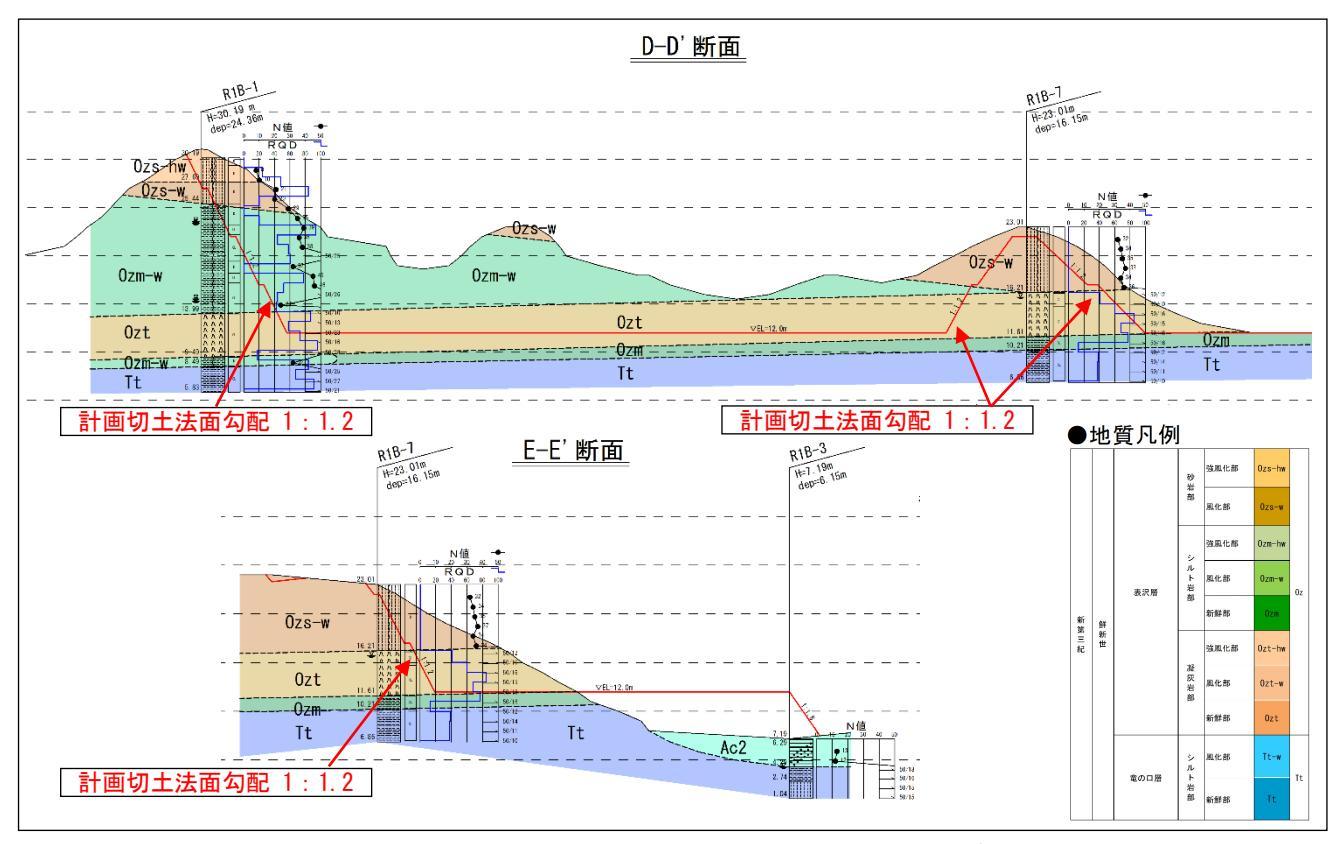
図 6.6-7 発電所施設外周の切土法面の地質状況 (D-D'断面及び E-E'断面)

ボーリング調査結果よれば、図 6.6-6に示すとおり、進入路の切土法面には新第三紀鮮新世表 沢層が分布しており、以下の4層が分布する。

- i.表沢層の強風化砂岩部(Ozs-hw) :岩級区分「D」、N値=8~12
- ii. 表沢層の風化砂岩部 (Ozs-w) : 岩級区分「D」、N 値=20~37
- iii. 表沢層の風化シルト岩部 (Ozm-w) : 岩級区分「D~CL」、換算 N 値=24~60

「6.6.1 現況調査 (5) 調査結果 イ 現地調査 ③ ボーリング調査結果」に示すとおり、ボ ーリングコアの状況から, ii.0zs-w及びiii.0zm-w並びにiv.0zmは、地山では軟岩相当に区分でき る。一方、i.0zs-hwは、ボーリングコアより著しく風化して土砂化が顕著であり、N値も概ね10 前後と低く、砂質土相当に区分される。

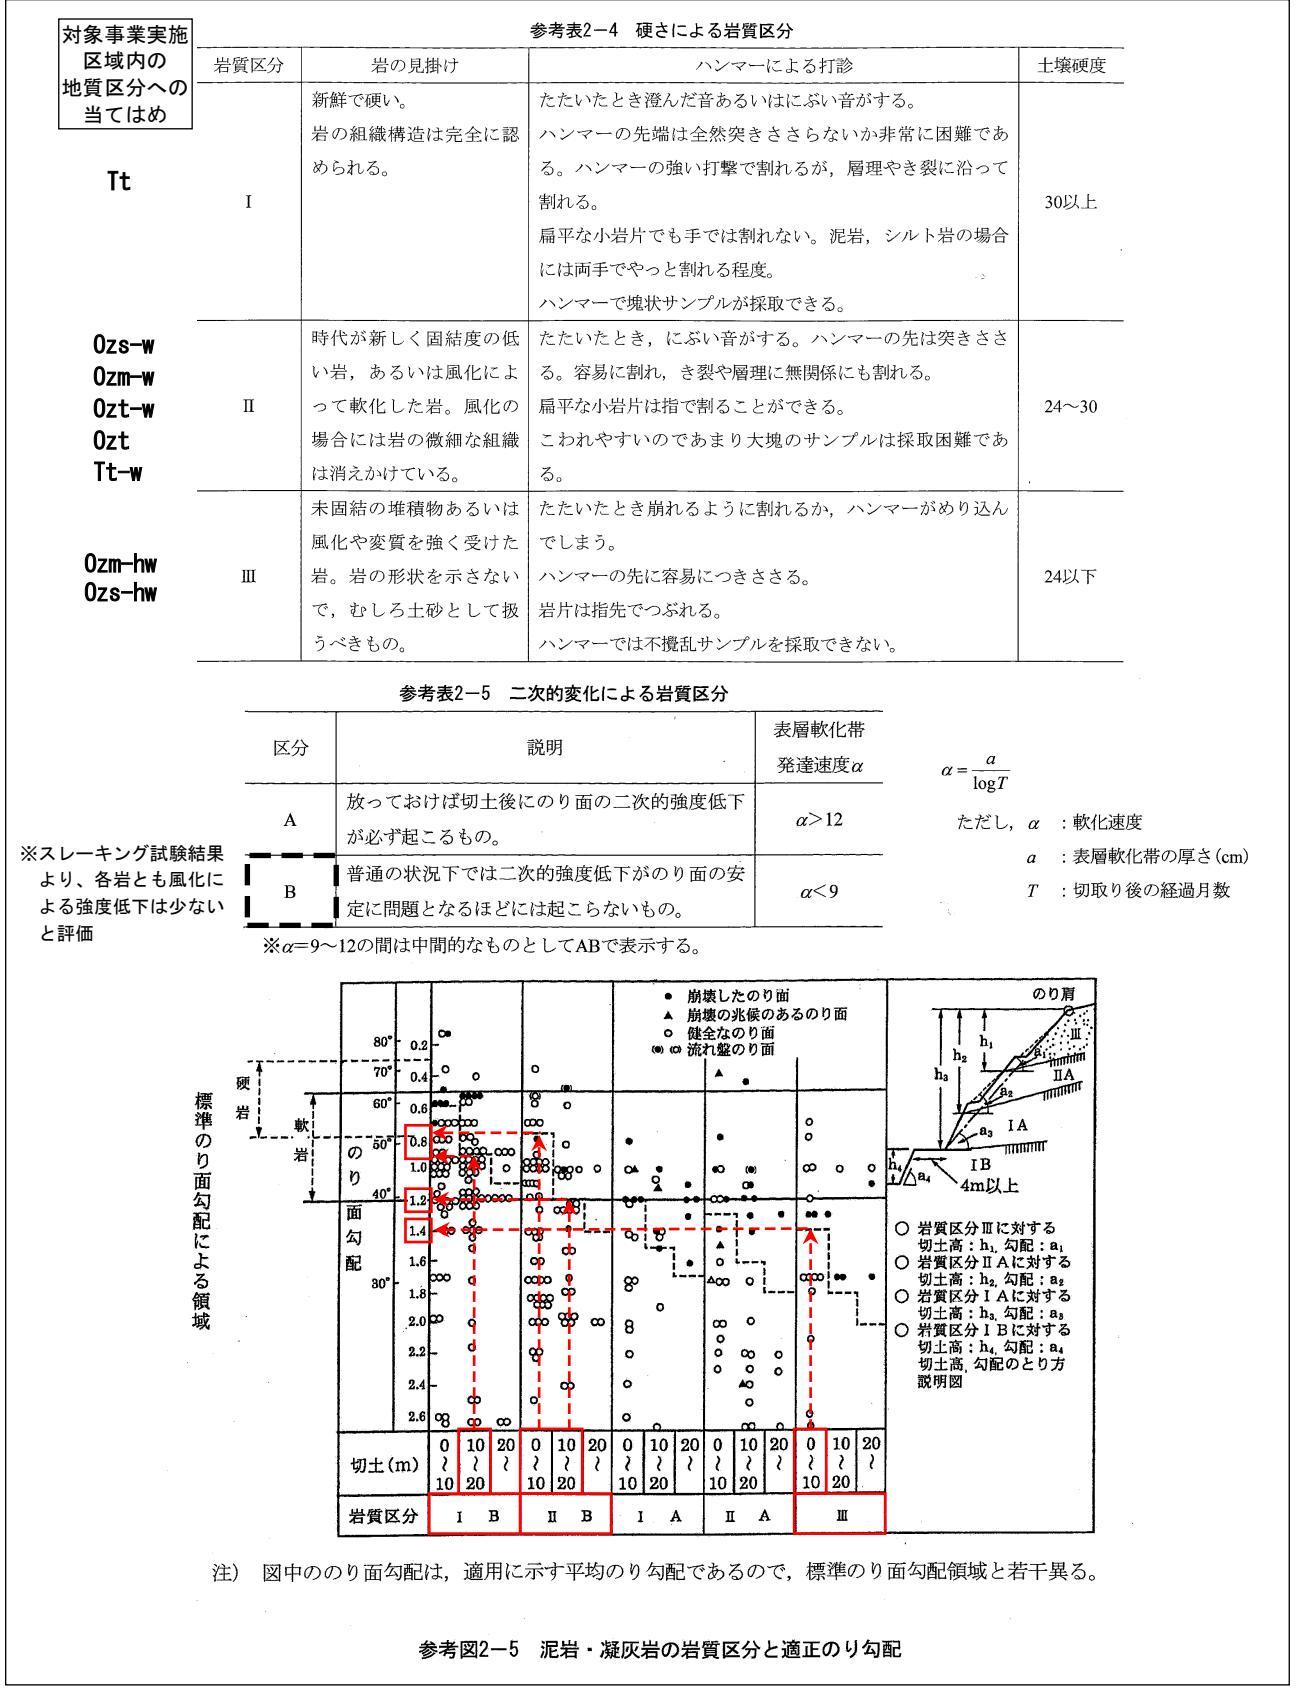
図 6.6-8 風化が速い岩の適正法面勾配の検討

「設計要領 第一集 土工建設編」(令和2年7月 東日本高速道路株式会社、他 (株)高速道路 総合技術研究所」によれば、「風化が速い岩」の適正法面勾配の検討にあたり、図 6.6-8に示すと おり、泥岩・凝灰岩の岩質区分と適正法勾配の関係が示されている。

表 6.6-13の岩質区分結果と切土法面の高さを考慮し、図 6.6-8における「岩質区分と適正法勾 配」により求められる、崩壊もしくは崩壊の兆候のある法面と健全な法面の境界となる法面勾配は、 表 6.6-14に示すとおりである。

表沢層の強風化部の法面勾配は切土高 0~10m では 1:1.4 程度、表沢層の風化部及び新鮮部並び に竜の口層の風化部の法面勾配は切土高 0~10m では 1:0.8 程度、切土高 10~20m では 1:1.2 程 度、竜の口層の風化部の法面勾配は切土高 10~20m では 1:0.9 程度とされる。

※1:硬さによる岩質区分は、図 6.6-8を参考に、岩(ボーリングコア)の状態で区分している。

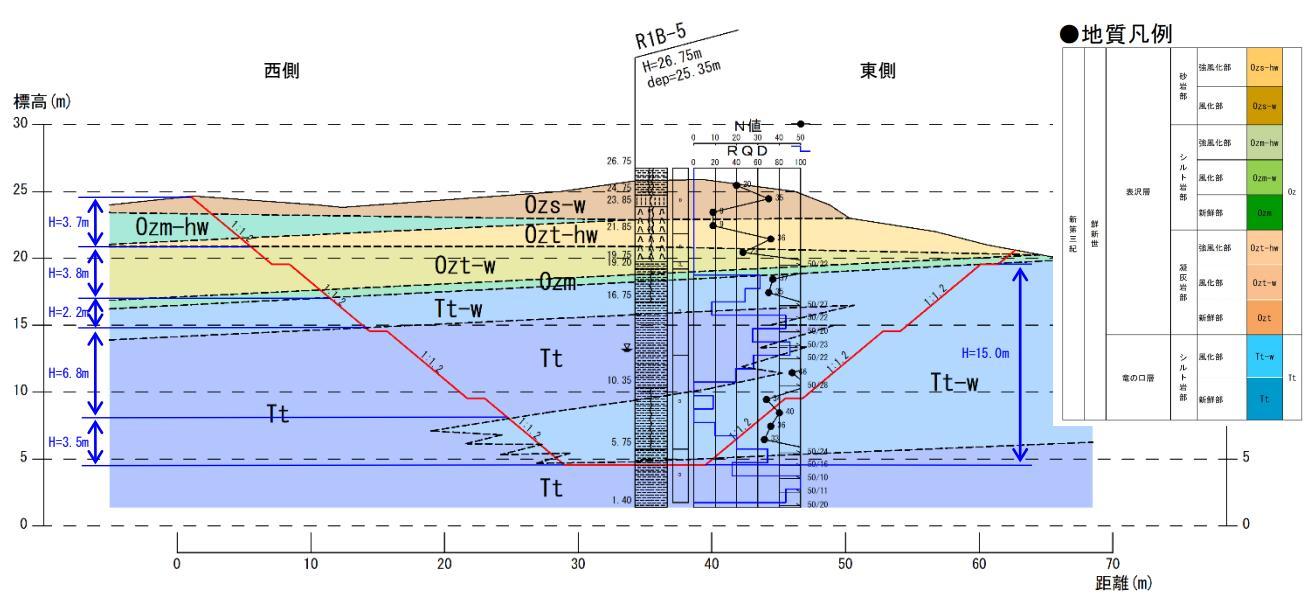
図 6.6-10 進入路の切土法面の地質状況(F-F'断面)

進入路付近は、切土高 20m、段数 4 段と大規模な切土法面となる。切土法面に分布する地層は、 i.表沢層の強風化シルト岩部(0zm-hw)、ii.表沢層の風化凝灰岩部(0zt-w)、iii.竜の口層の風 化シルト岩部(Tt-w)、iv.竜の口層のシルト岩部(Tt)の4層である。

各段の適正法面勾配は、表 6.6-16(1)~(2)及び図 6.6-10に示すとおり、「a)標準法面勾配」、 「b)崩壊性要因を持つ地質について」、「c)近傍の切土法面の状況」に示した法面勾配を総合的 に評価すると、1:1.2が適正であるものと考えられる。

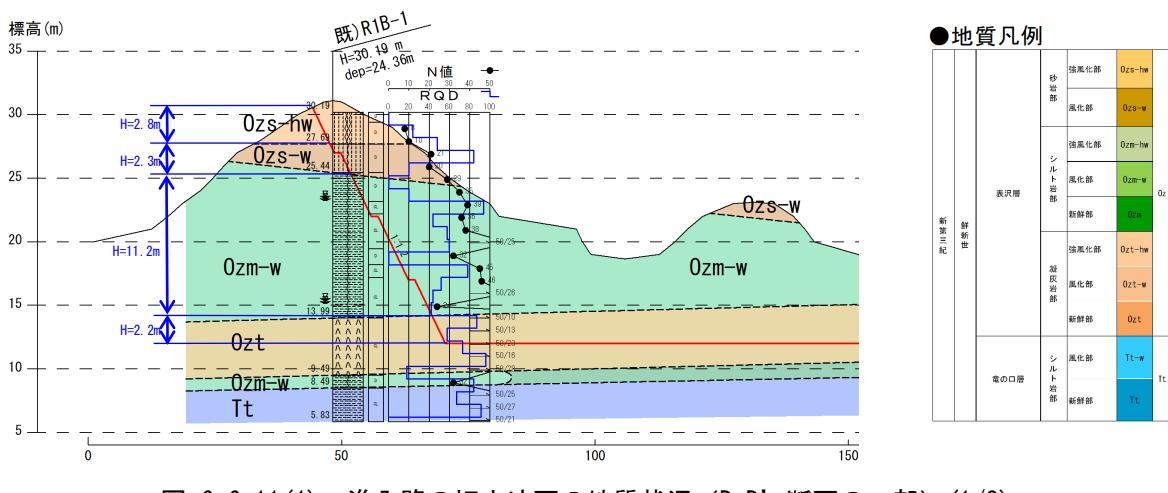
図 6.6-11(1) 進入路の切土法面の地質状況 (D-D'断面の一部) (1/2)

発電所施設外周は、切土高15~20m 程度、段数3~4段と大規模な切土法面となる。切土法面に 分布する地層は表沢層であり、i.強風化砂岩部(0zs-hw)、ii.風化砂岩部(0zs-w)、iii.風化シ ルト岩部(0zm-w)、iv.凝灰岩部(0zt)の4層である。

各段の適正法面勾配は、表 6.6-17(1)~(2)及び図 6.6-11(1)~(2)に示すとおり、「a)標準法 面勾配」、「b)崩壊性要因を持つ地質について」、「c)近傍の切土法面の状況」に示した法面勾配 を総合的に評価すると、1:1.2が適正であるものと考えられる。

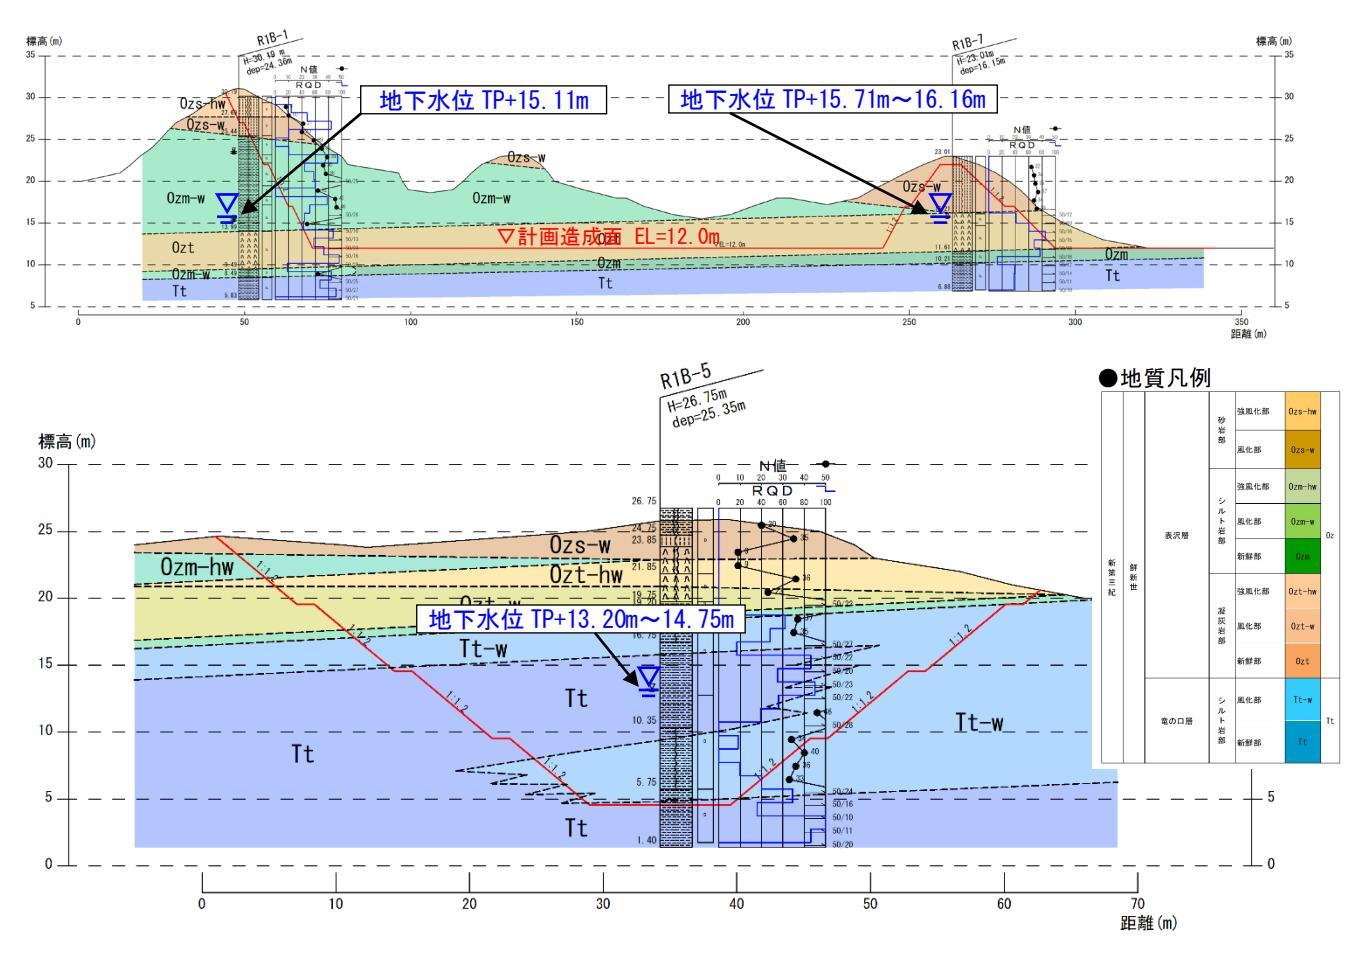
図 6.6-12 切土法面と地下水位の関係(上段:発電所施設周囲 D-D'断面、下段:進入路付近 F-F'断面)

R1B-1 孔および R1B-2 孔の水位は,発電所施設の計画造成高は標高 12m であり、1 段目の切土法 面からの湧水が想定される。また、進入路付近は、造成面(標高 12m)から県道 191 号線(標高 3.2m)に擦り付き計画切土面の標高がさらに下がるため、2 段目の切土のり面から湧水が想定され る。(図 6.6-12参照)

ただし、当該丘陵地は低平な独立した丘陵地であり、地下水位の供給源は主に降雨と考えられる。このため、切土完了後には地下水位面が低下し、常時切土法面から湧水が生ずることはない ものと想定される。

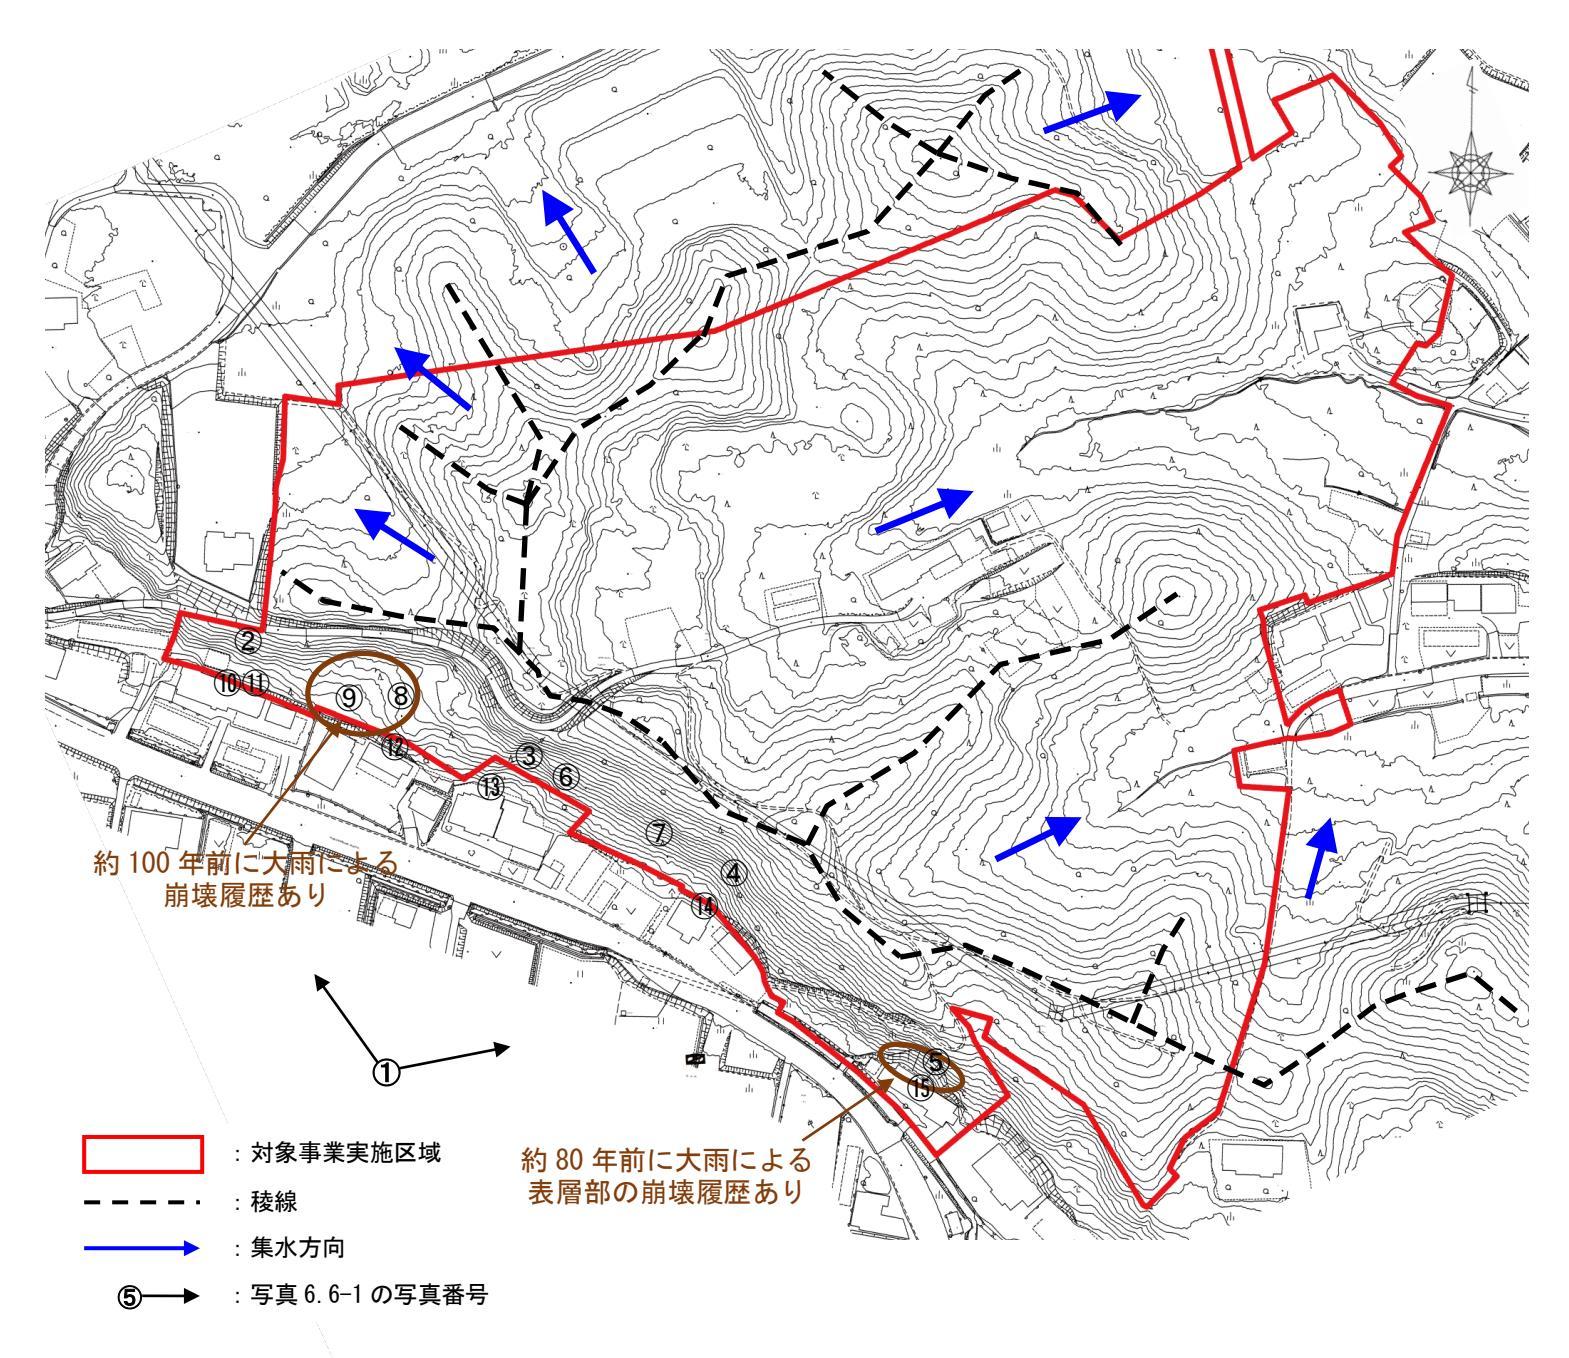
図 6.6-15 対象事業実施区域周辺の状況

対象事業実施区域内は、図 6.6-15に示すとおり、複数の稜線を有し、尾根上の地形と緩い谷地形をなしている ことが特徴である。現状の地形ではこれらの稜線を境に分水界を持ち、その大部分が東側へ集水する地形となっ ている。

一方、対象事業実施区域南側に位置する土砂災害警戒区域(急傾斜地の崩壊)は、概ね西北西~東南東へ連続 する稜線(やせ尾根上で鞍部となる)を境に分水界となるが、急傾斜地全体に明瞭な集水地形は有していない。

図 6.6-15に示す西側斜面の一部は、約 100 年前に崩壊履歴があるとのヒアリング結果が示すように、斜面が崩 れてできた緩斜面形状をなしている(写真⑧)。緩斜面内に馬蹄形の崩壊形状を認めるが、傾斜は緩くほぼ安定状 態となっていることがうかがえる(写真⑨)。一方、崩壊履歴のある東側斜面の一部は、大きく地形を変えず概ね 40度程度の斜度を有する他と同様な斜面となっている(写真[5])。

図 6.6-15に示す位置で、約100年前及び約80年前に崩壊した履歴がある。

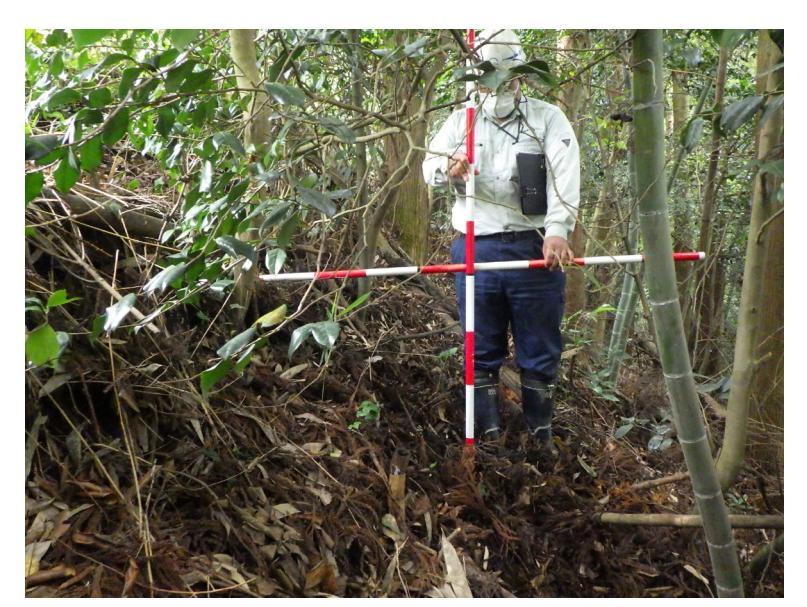
②:斜面中腹の状況。地表面は草本類あり、落ち葉で被覆。樹種はスギ、広葉樹等。斜度概ね1:1.2(約40度)

急傾斜地は、概ね40度程度の斜度を有する斜面である(写真②~⑥)。10~20m相当のスギを主体に生育し、 地表面には草本類が繁茂している。幹の細いスギやタケ等は所々に風による揺さぶりの影響と推定される倒木が 見られるが、斜面変状が活発な箇所に見られやすいスギ等の幹中腹の幹曲がり等の変形を生じた樹木は認められ なかった (写真⑦)。

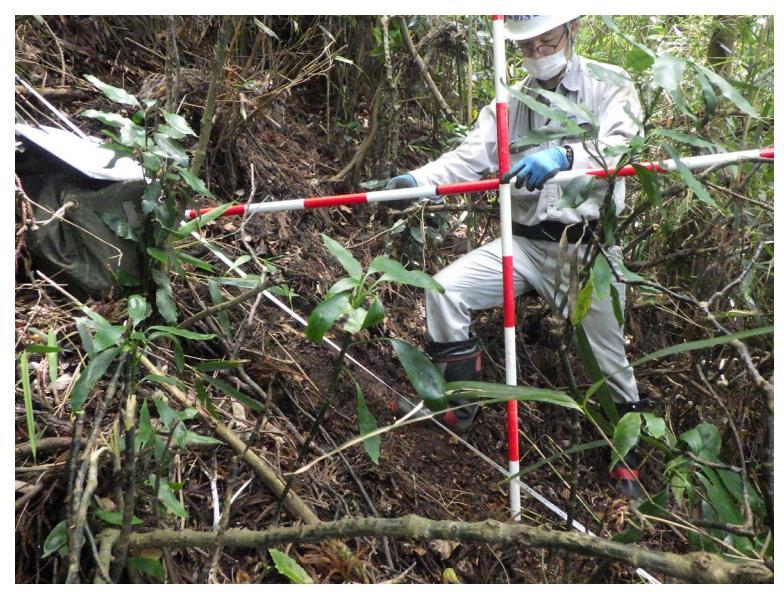
③:斜面中腹の状況。地表面は砂質土で草本類あり。ややササも多い。樹種は広葉樹等。斜度概ね1:1.2(約40度)

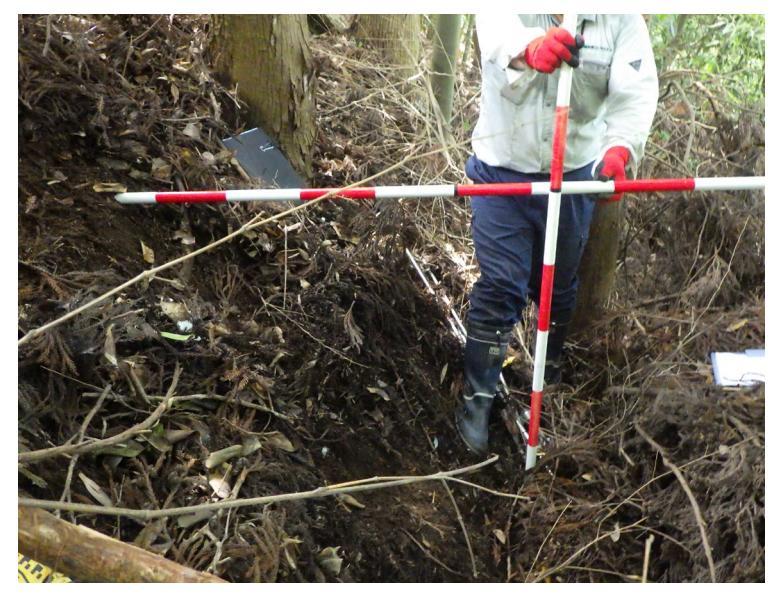
④:斜面中腹の状況。地表面は砂質土で、落ち葉で被覆。樹種はスギが主。斜度概ね1:1.2~1:1.3(約40度)
 写真 6.6-1(2) 現地踏査写真 (2/6)

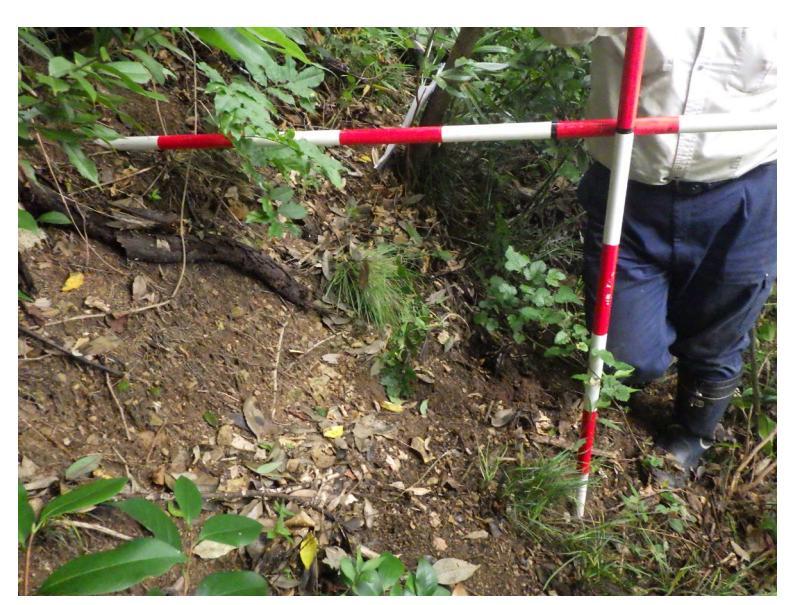
⑤:斜面中腹の状況。地表面は砂質土。樹種は広葉樹が主。斜度概ね1:1.1~1:1.2(約40度)

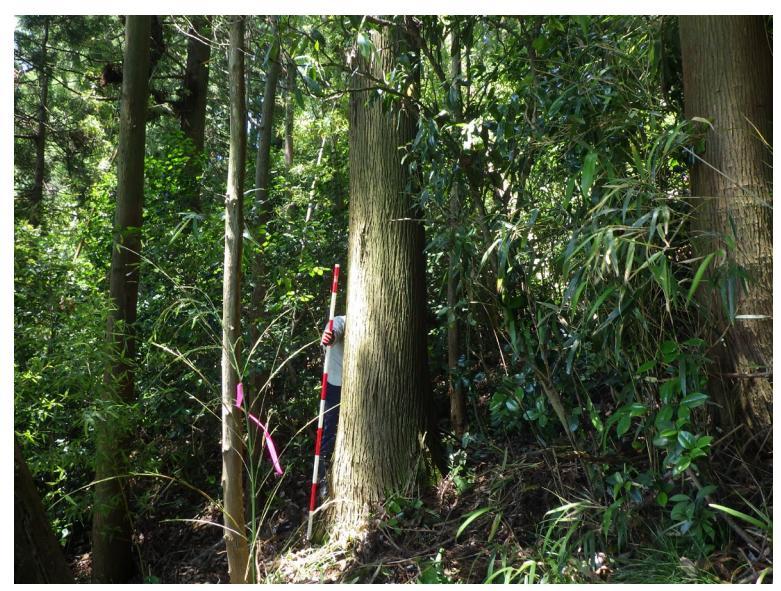
⑥:比較的樹齢のあるスギ。幹中腹は直立しており幹曲がりが無く、樹木の変状は認められない。

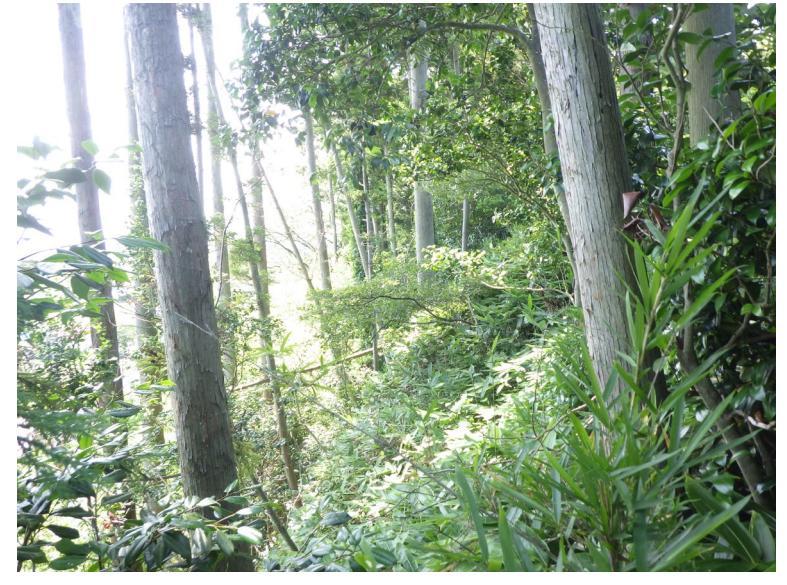
⑦:同上。幹の細い樹木は風の影響とみられる倒木が認められるが、樹木の幹曲がり等の変状は認められない。
 写真 6.6-1(3) 現地踏査写真 (3/6)

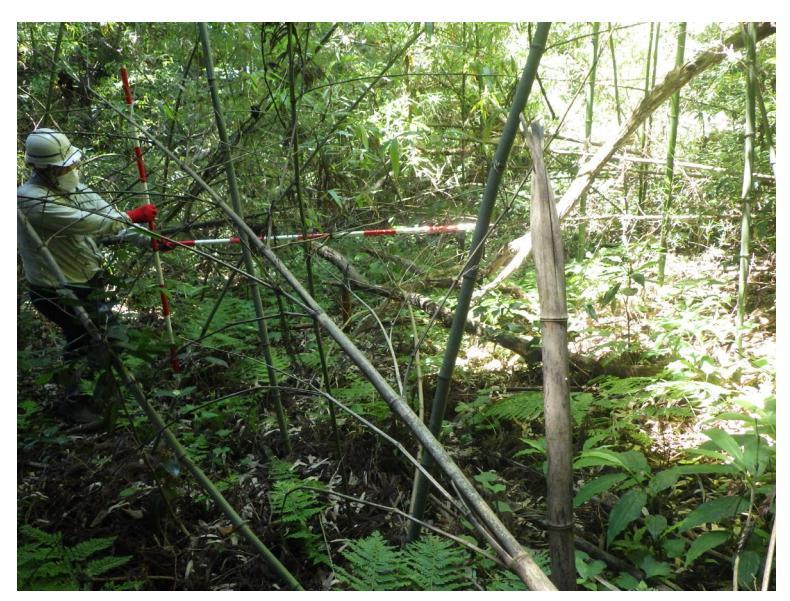
⑧:過去(約100年前)の崩壊地。緩斜面からほぼ平坦となり、安定している。

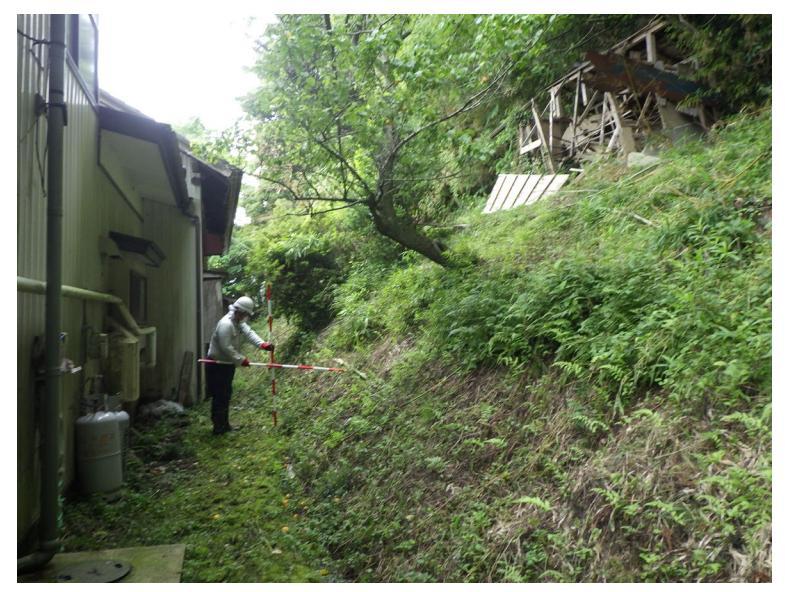
⑨:過去(約100年前)の崩壊地一部。部分的に馬蹄形の崩壊地形がうっすらと見えるが、樹木も入り変状の進行は無し。

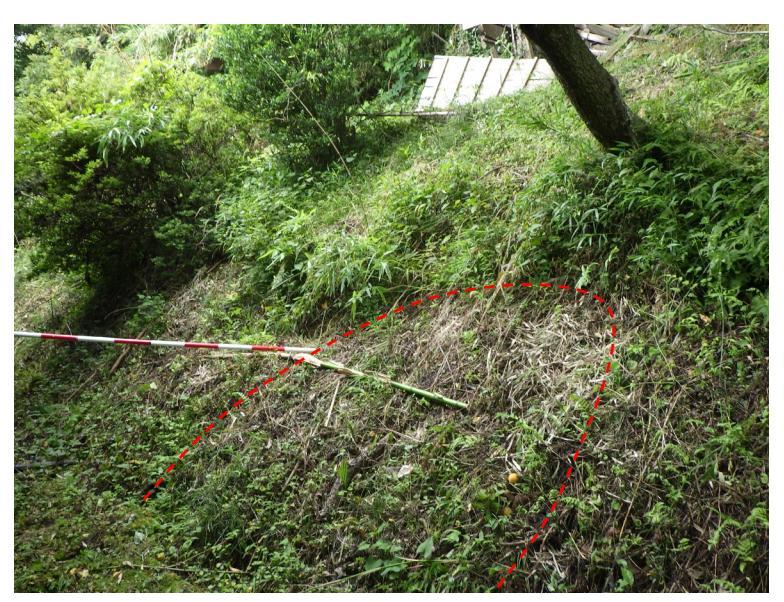
①:宅地裏の状況。大雨の影響によるものとみられる、表層のごく一部がずり落ちている。

急傾斜地の斜面尻には、急傾斜地の崩壊対策としての施設は存在していない(写真⑪、⑬~⑮)。一部、西側の 崩壊履歴のあるお宅の裏に石積みの土留めが設置されているのみである(写真⑧)。また、斜面尻等のスギ植生等 のない箇所では、ごく小さな表層部のずり落ち程度は認められたが、宅地等へ影響を及ぼすような規模ではない (写真印)。
