6.6 地盤

# 6.6.1. 現況調査

# 6.6.2. 予測

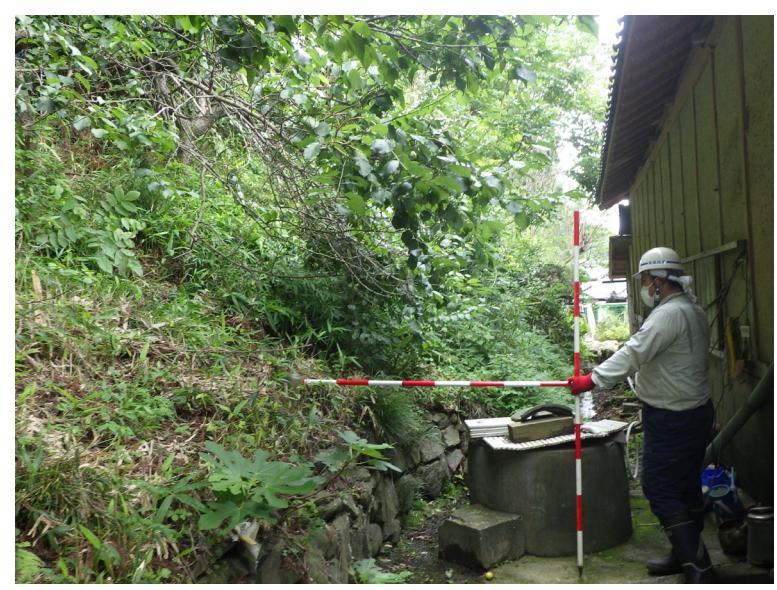
12: 宅地裏の状況。防災施設等は無いが、石積みの土留めがある。一部、湧水も確認される。

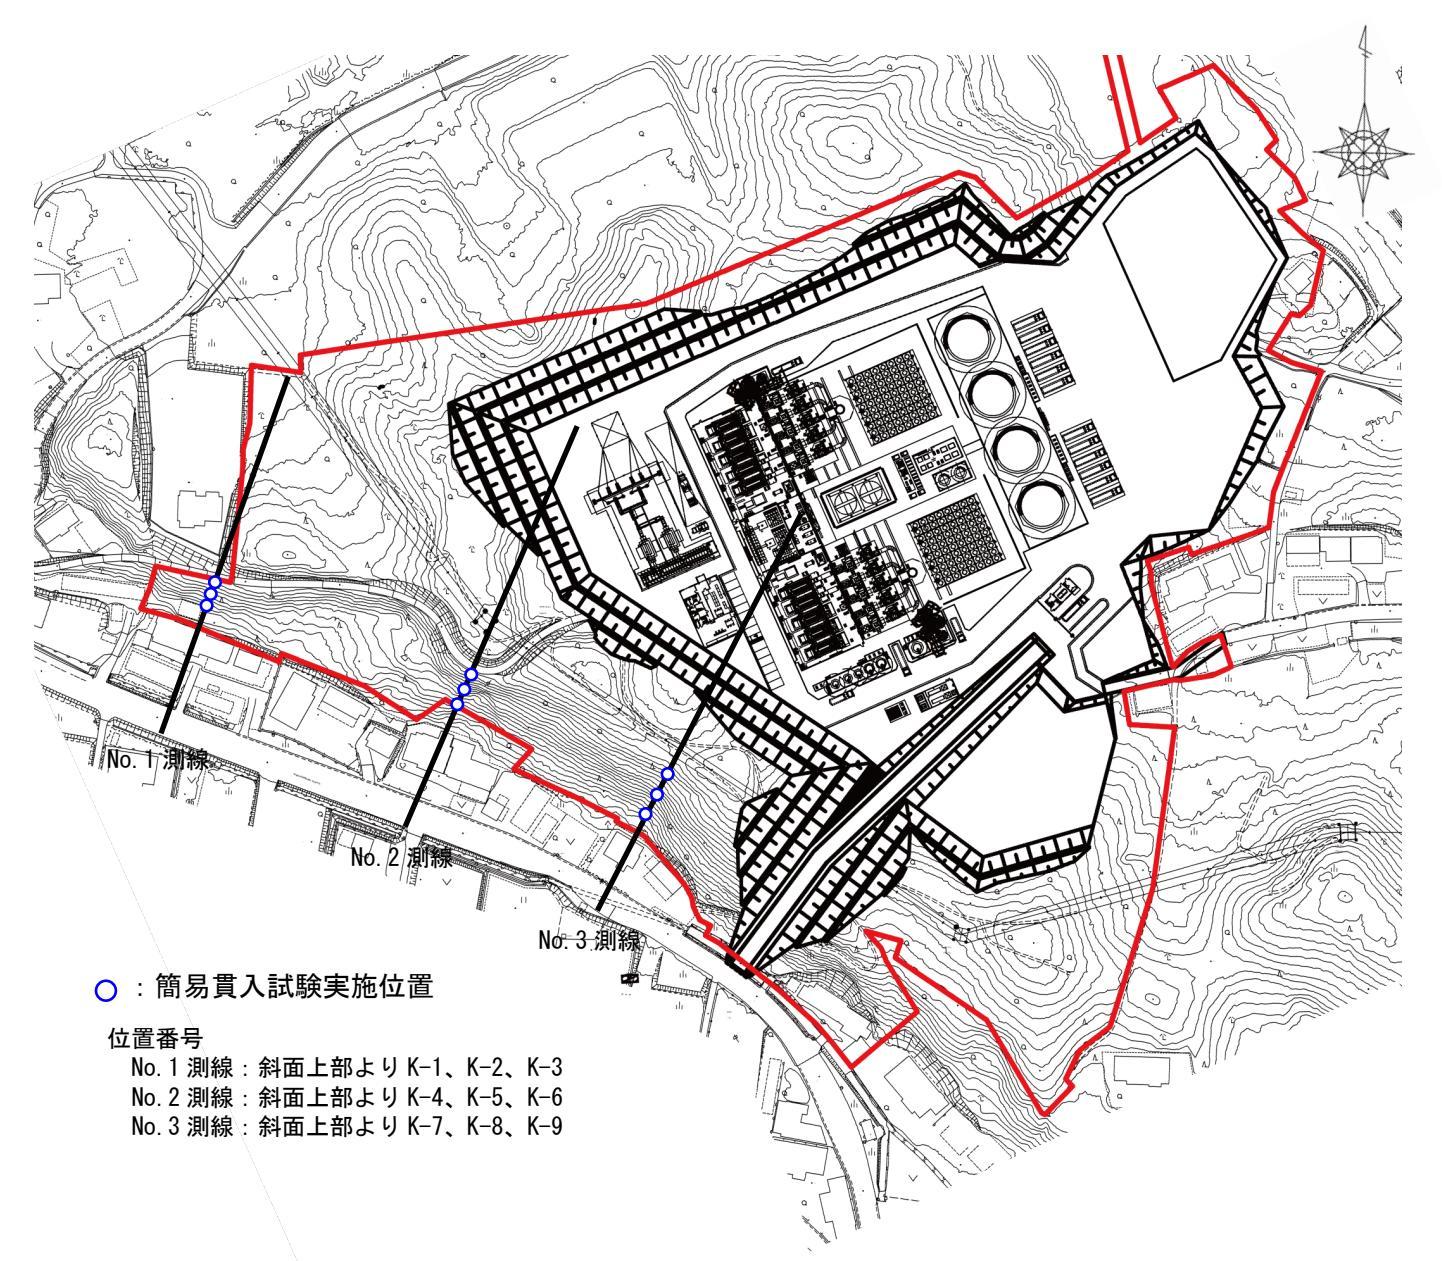
図 6.6-16 簡易貫入試験実施位置図(縮尺:任意)

簡易貫入試験は、図 6.6-16に示すとおり、主に人家のある斜面を対象に各測線3カ所で実施した。 簡易貫入試験結果は、図 6.6-17(1)~(3)に示すとおりである。

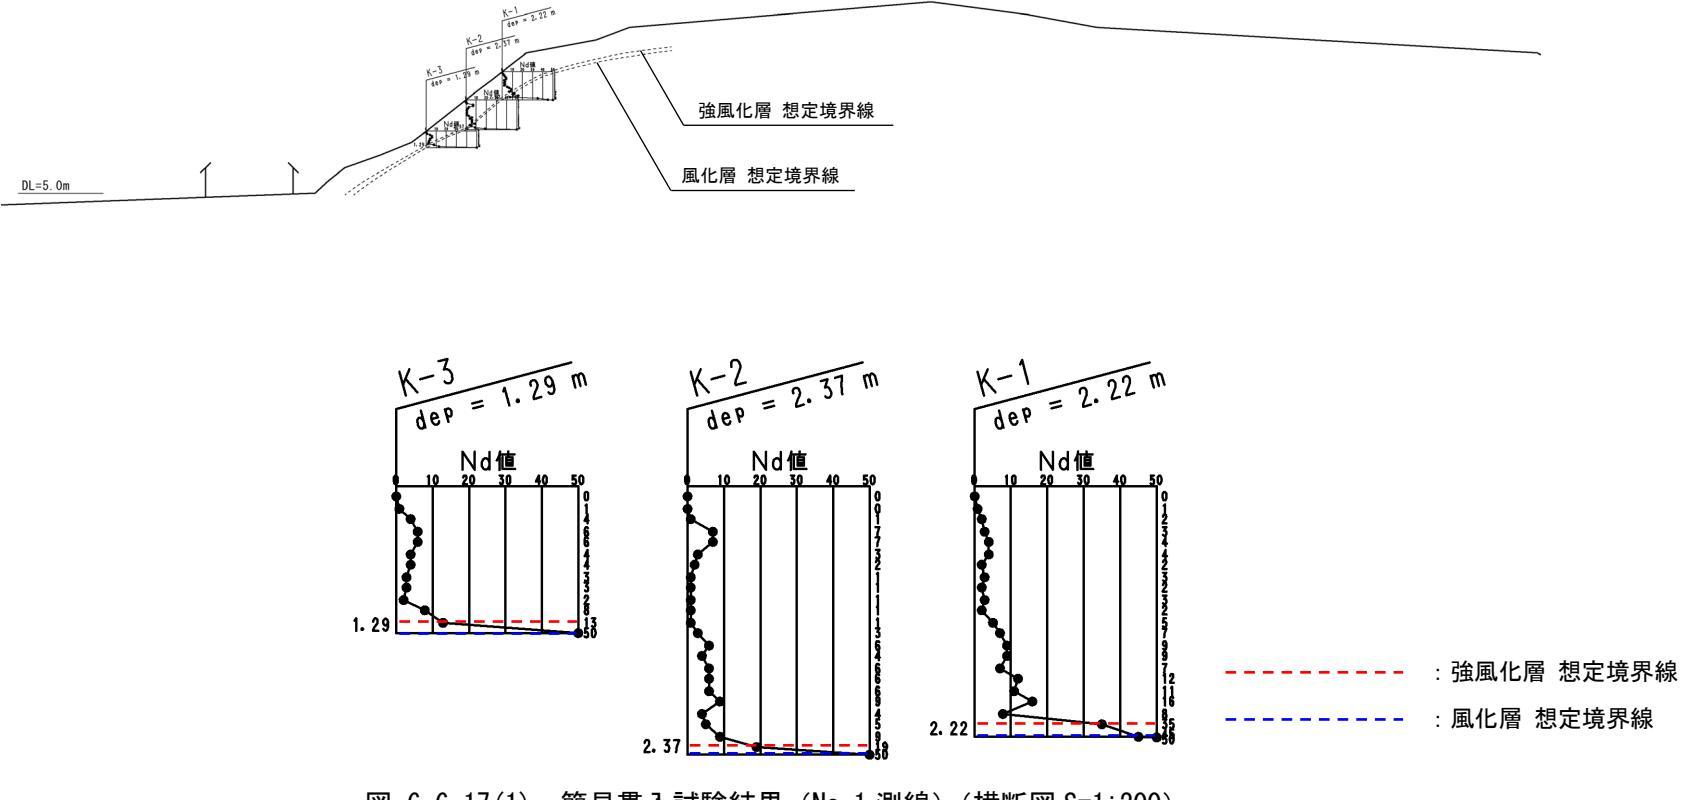
図 6.6-17(1) 簡易貫入試験結果(No.1 測線)(横断図 S=1:200)

各項ともに、深度が深くなるにつれて単調に N<sub>d</sub>値が増加する傾向が見られた。その後、概ね N<sub>d</sub>値が 15 前後付近になるとその値はばらつきを持った計測値となった。ばらつきのある層厚はその孔によっ て異なるが、それらの N<sub>d</sub>値を通過すると貫入不能となった。なお、簡易貫入試験実施時、ばらつきの ある区間においてはアンビルよりハンマーに対して小さな反発を受けた。

表 6.6-20及び図 6.6-17(1)~(3)に示すとおり、地盤の強風化部、風化部を想定し、平均 N<sub>d</sub>値を算 出した。さらに、平均 N<sub>d</sub>値から「地盤調査の方法と解説」(公益社団法人地盤工学会)に示される経 験式より N 値を換算すると、表 6.6-8に示す強風化部(砂岩、凝灰岩)及び風化部(砂岩、シルト岩、 凝灰岩)とやや小さい値であるが、傾向は同様であった。

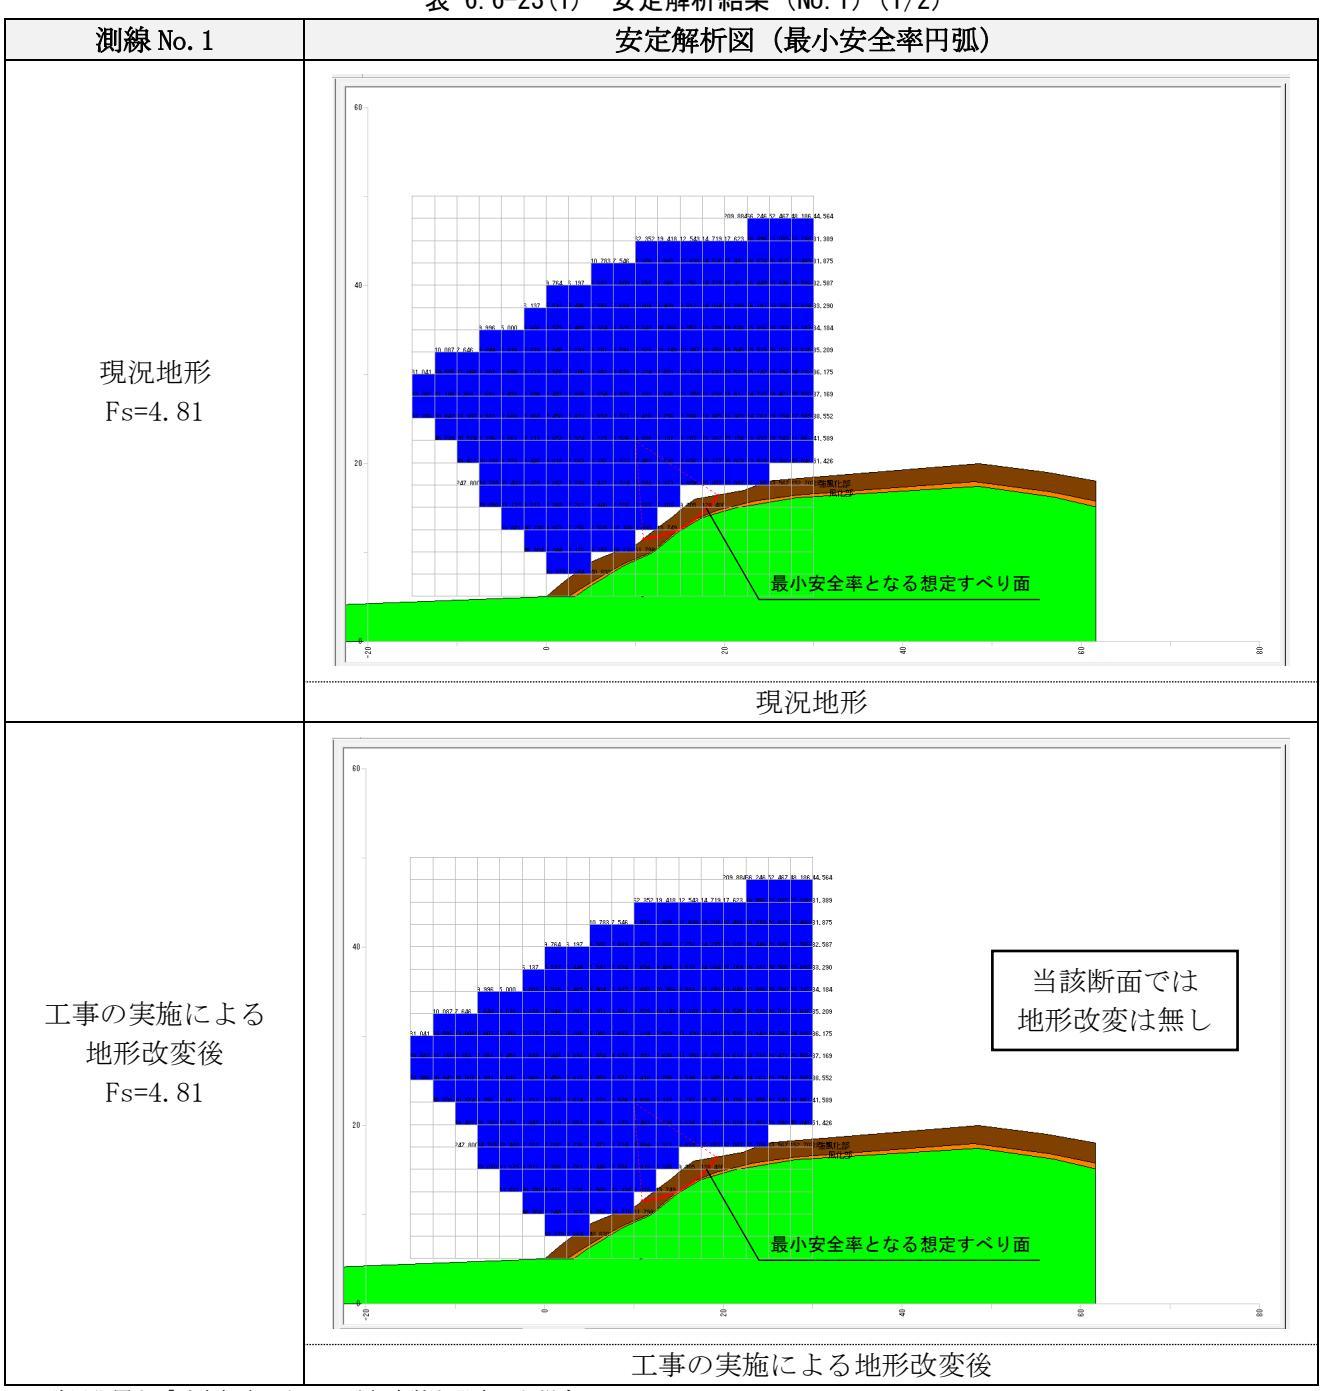
表 6.6-23(1) 安定解析結果(No.1)(1/2)

安定解析結果、いずれの計算断面においても、急傾斜地側の安定度の変化は生じない。

※:強風化層を「砂岩相当」として地盤定数を設定した場合。

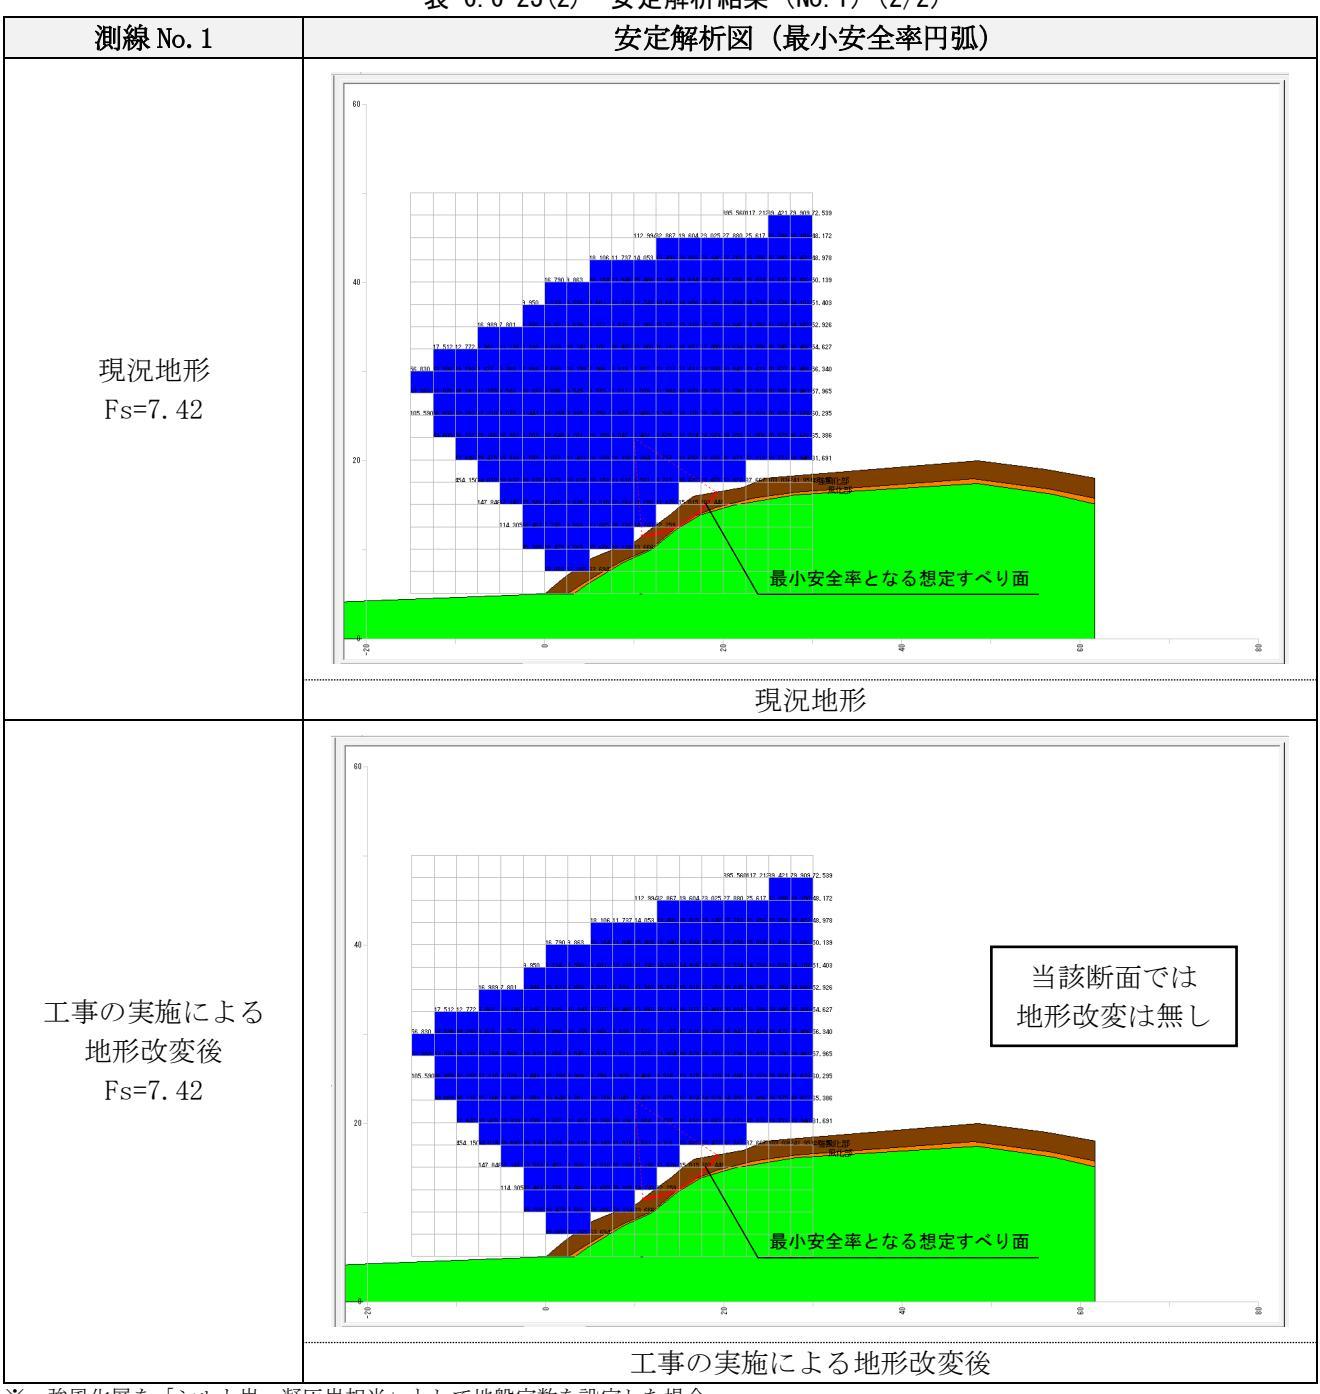
表 6.6-23(2) 安定解析結果(No.1)(2/2)

※:強風化層を「シルト岩・凝灰岩相当」として地盤定数を設定した場合。

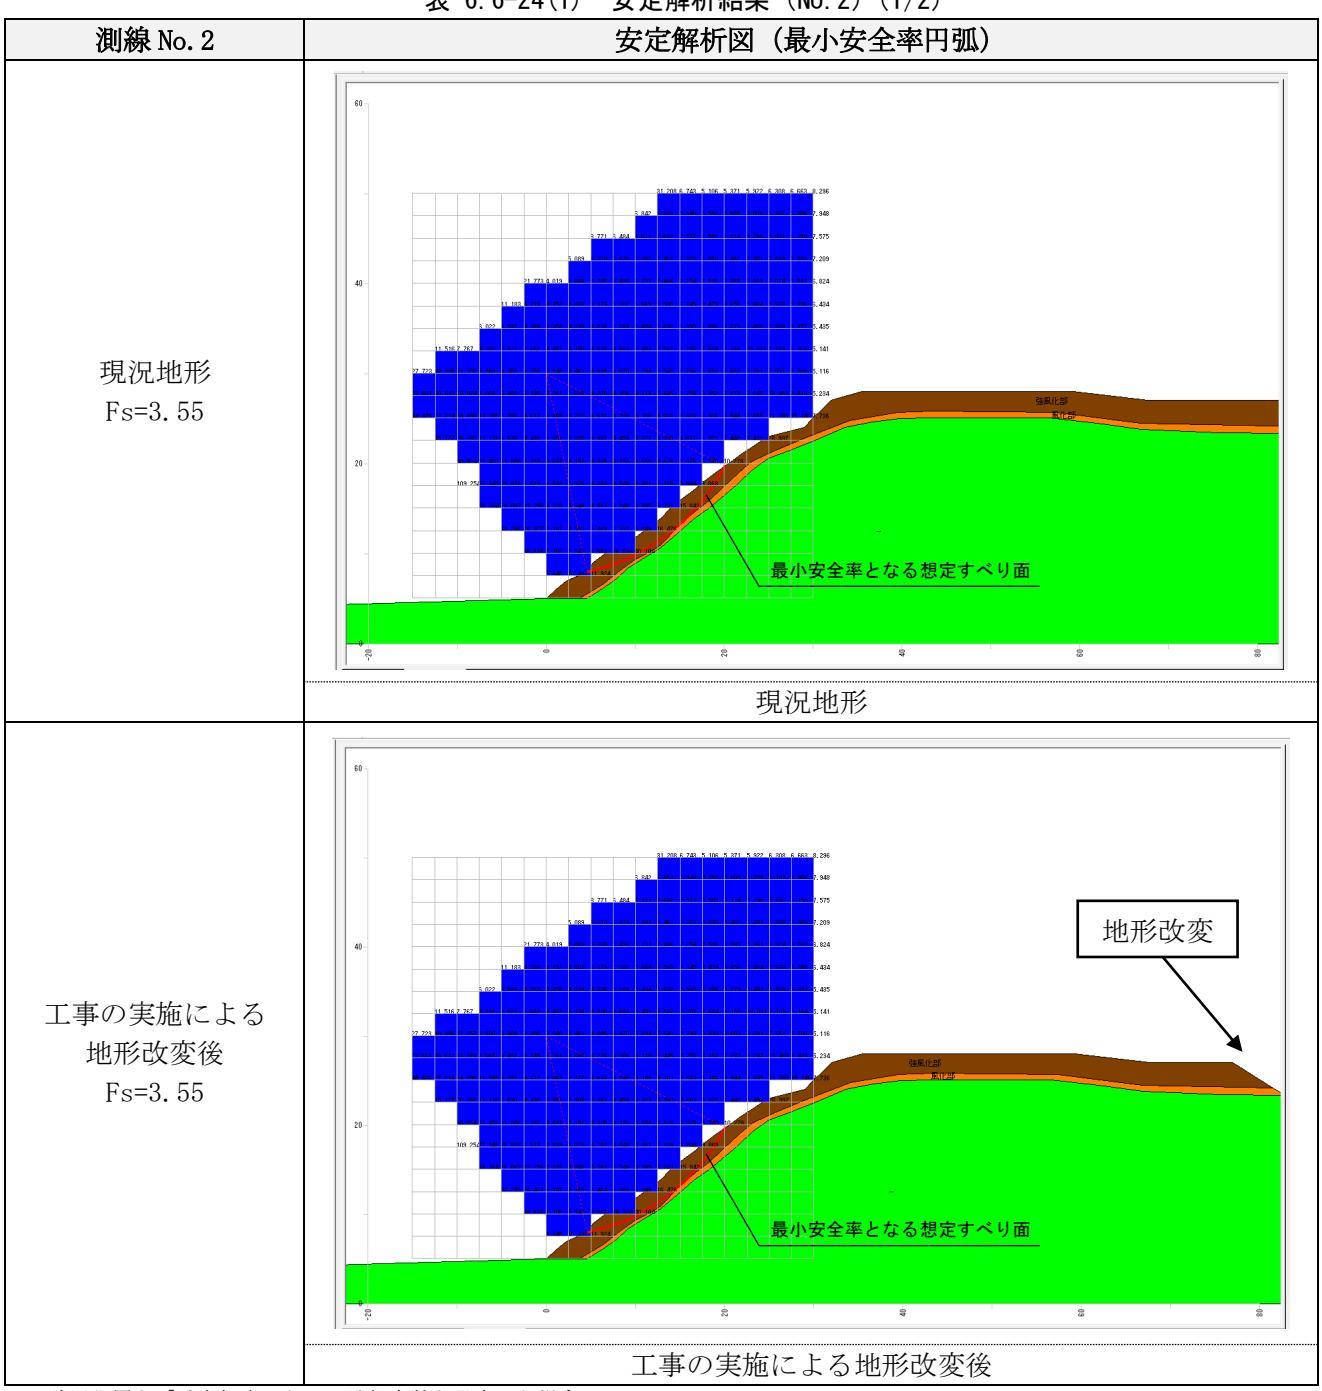
表 6.6-24(1) 安定解析結果(No.2)(1/2)

※:強風化層を「砂岩相当」として地盤定数を設定した場合。

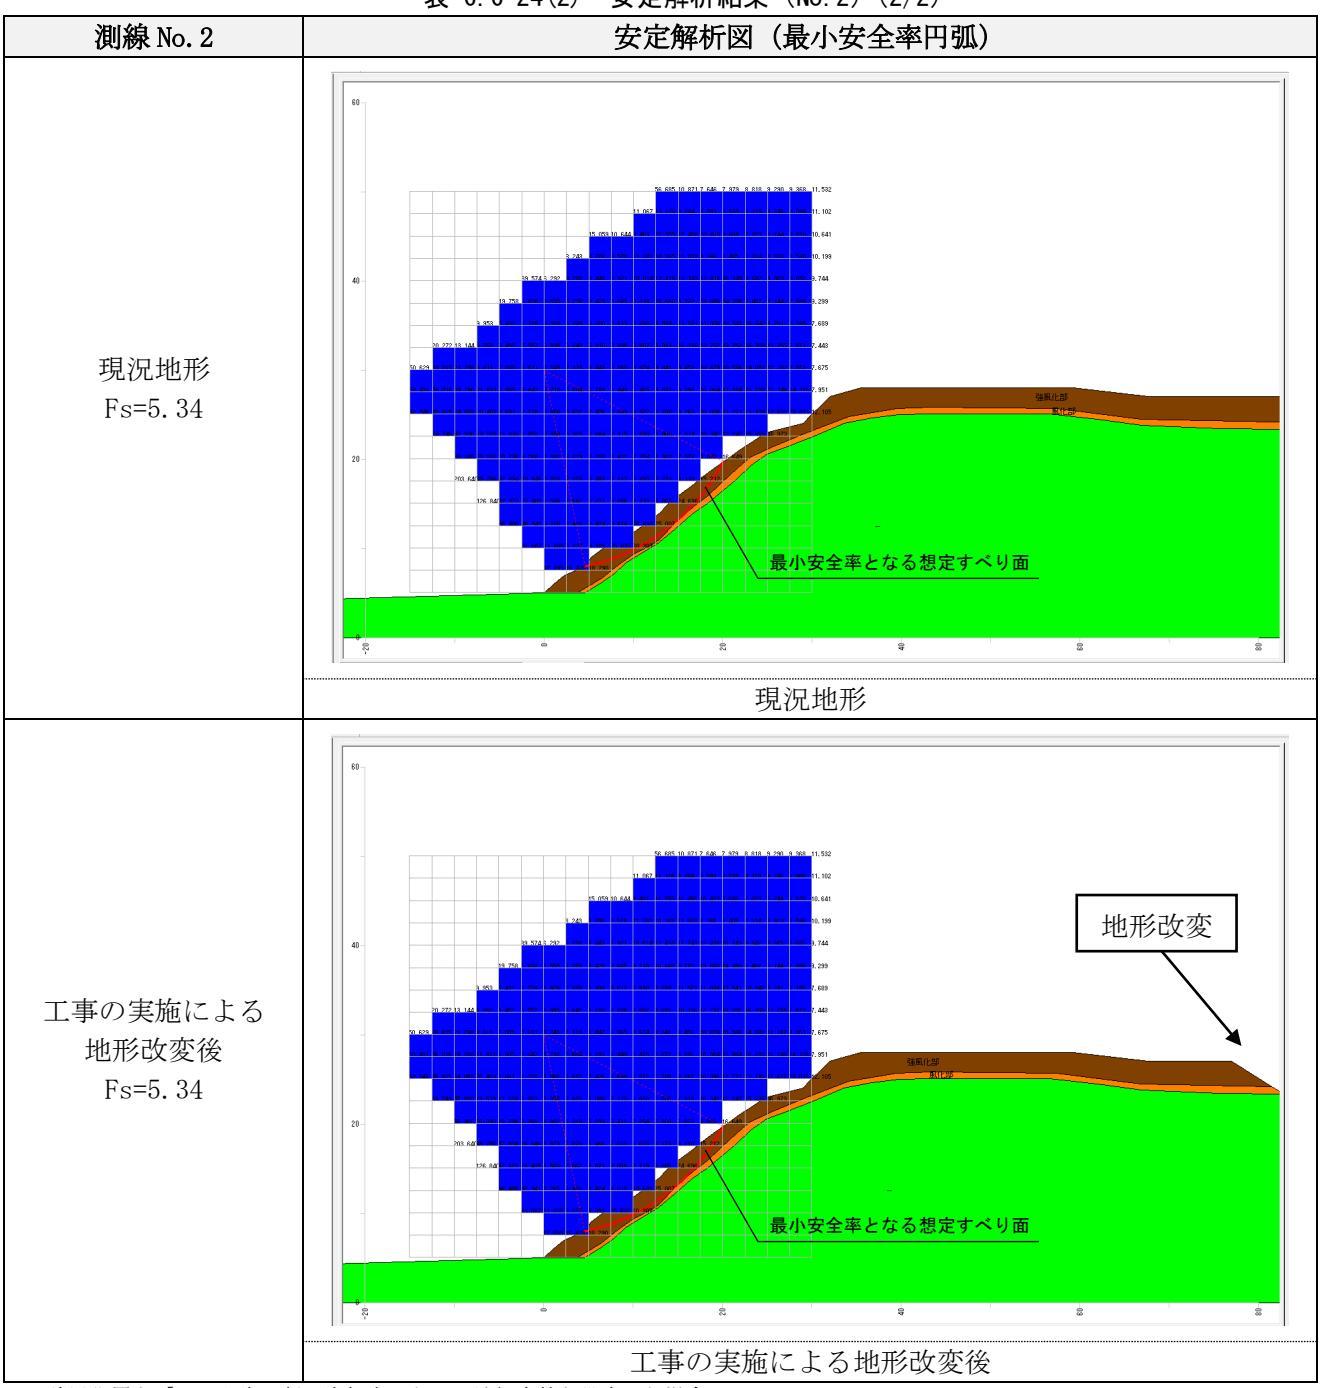
表 6.6-24(2) 安定解析結果(No.2)(2/2)

※:強風化層を「シルト岩・凝灰岩相当」として地盤定数を設定した場合。

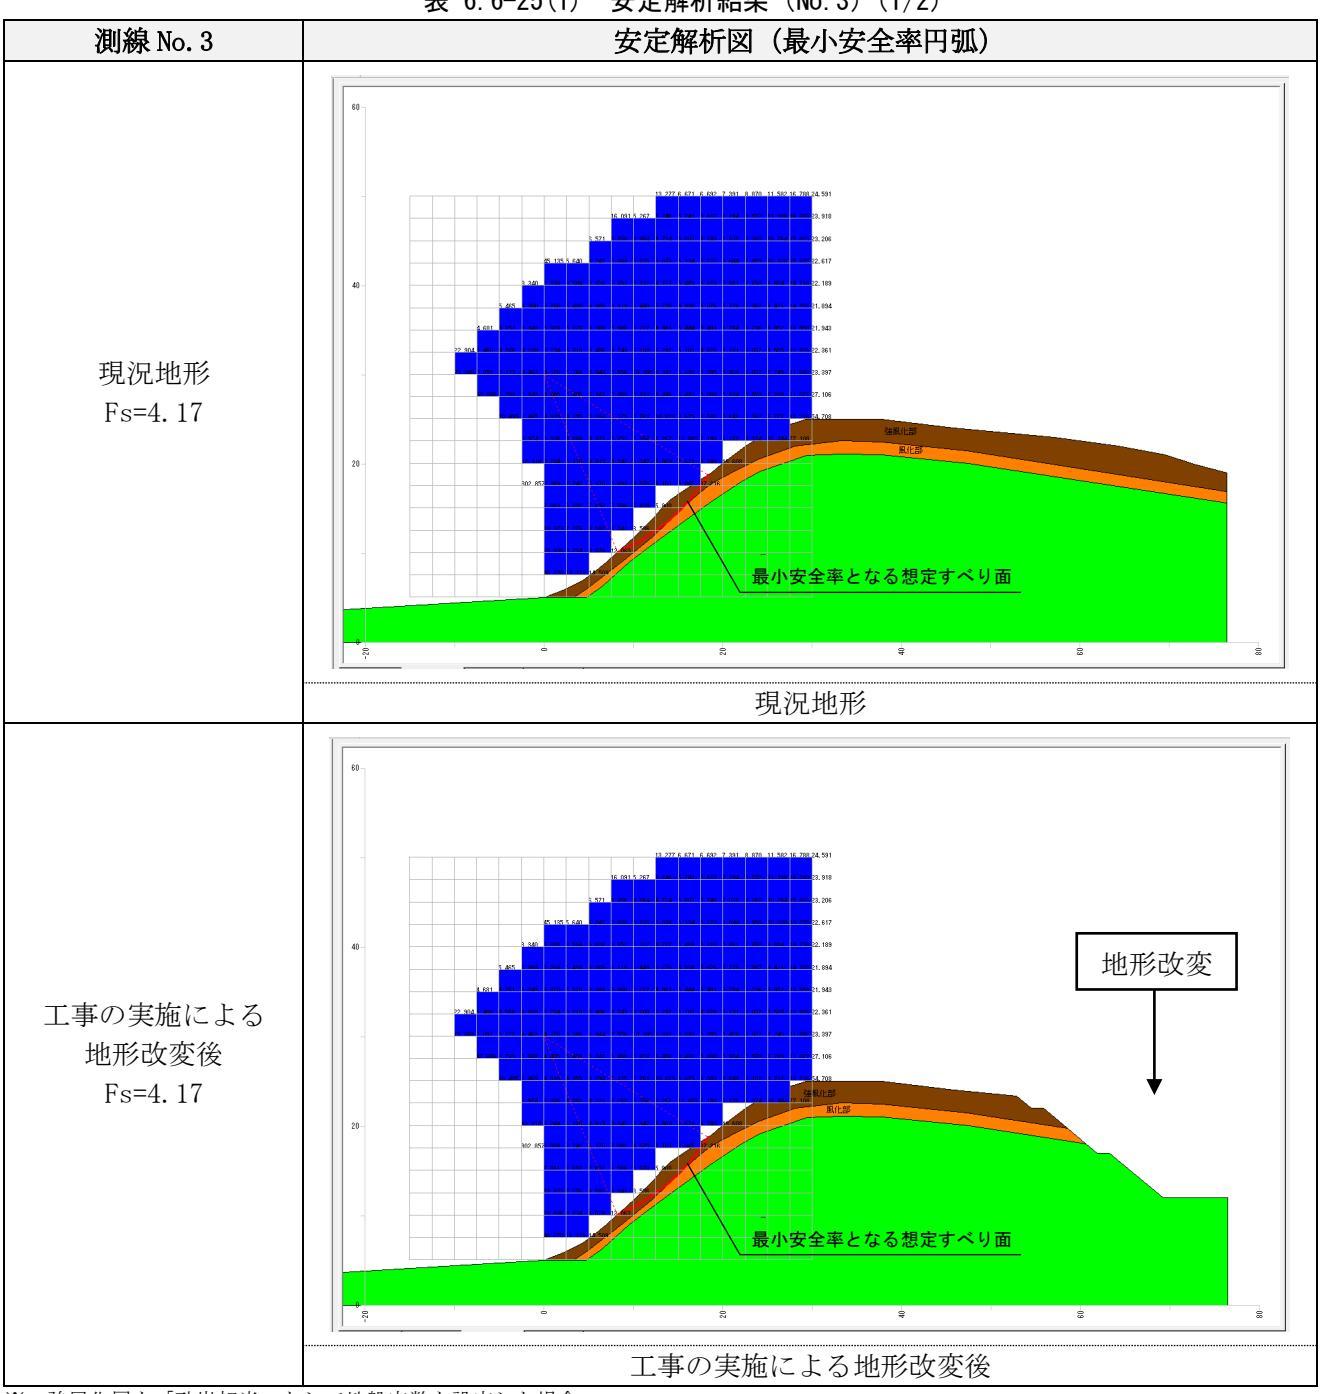
表 6.6-25(1) 安定解析結果(No.3)(1/2)

※:強風化層を「砂岩相当」として地盤定数を設定した場合。

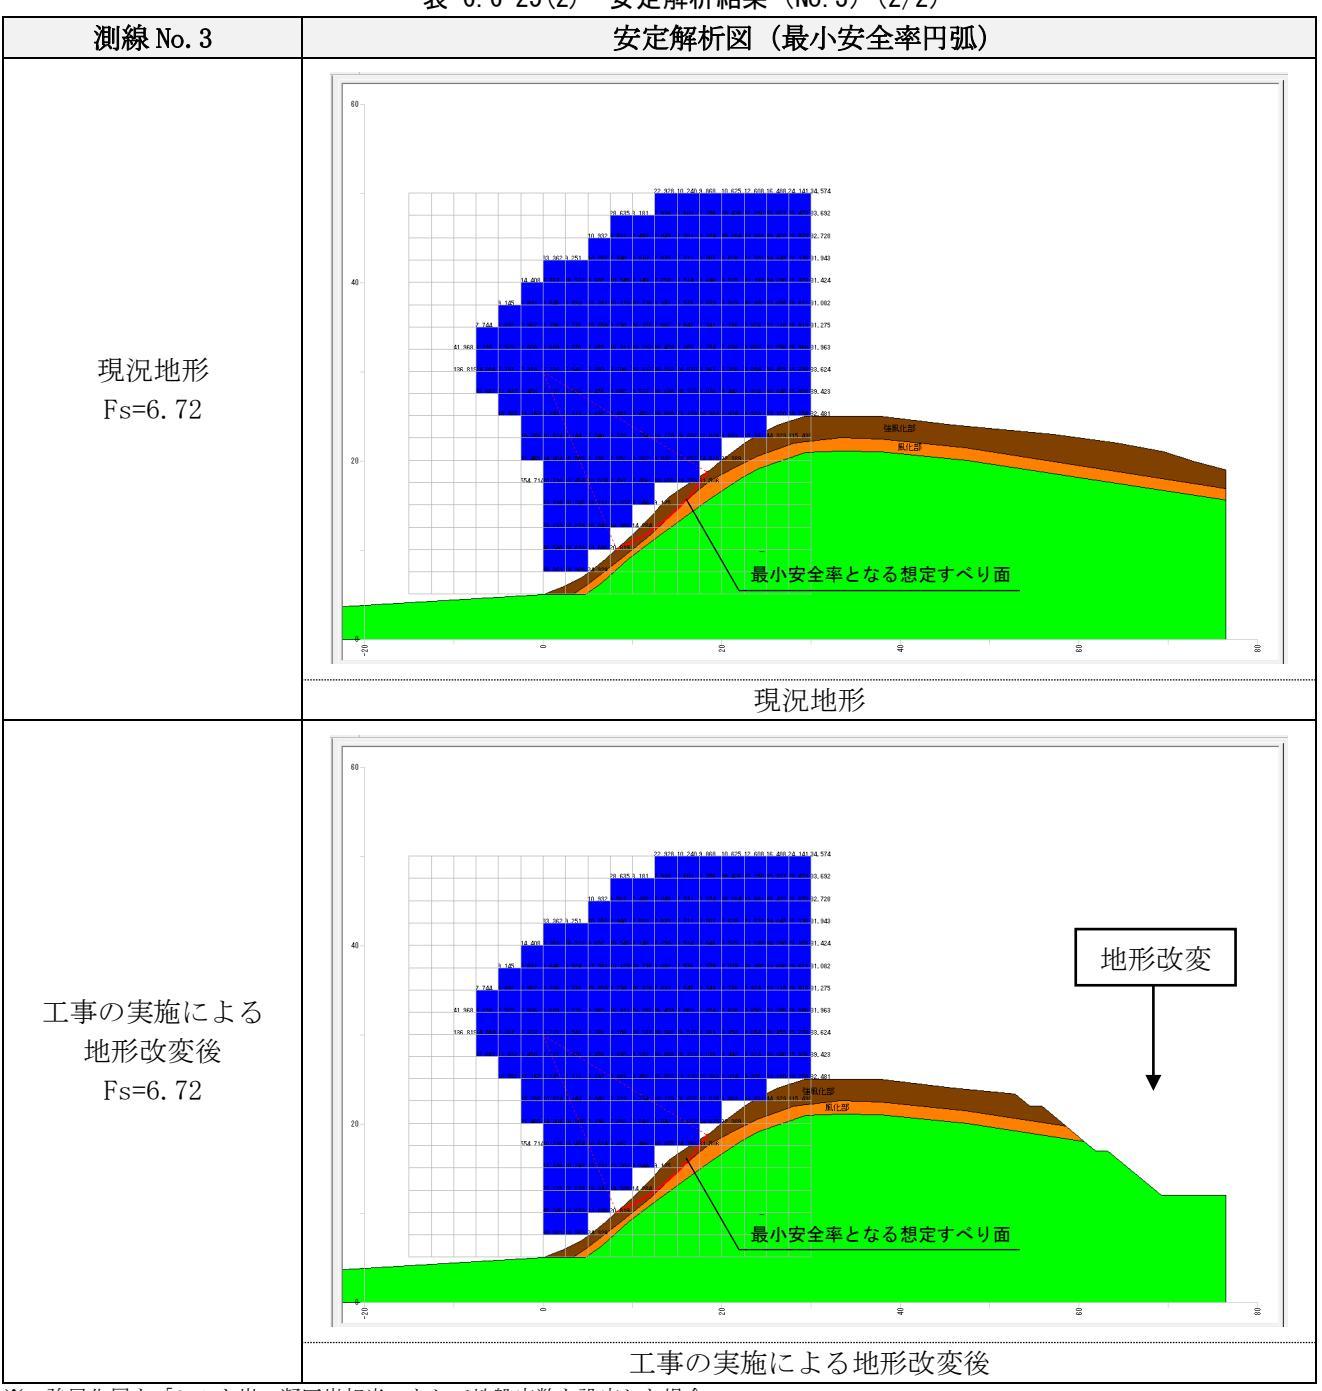
表 6.6-25(2) 安定解析結果(No.3)(2/2)

※:強風化層を「シルト岩・凝灰岩相当」として地盤定数を設定した場合。

工事の実施による土砂災害警戒区域の急傾斜面への影響については、簡易貫入試験より想定し た断面による斜面安定解析によれば、現状斜面の最小安全率をとるすべり面によっても安全率1.0 以上を確保しているほか、造成工事によっても斜面の形状が変化することはなく同様の安全率と なっていることから、本事業の造成による土砂災害警戒区域への影響はないものと想定される。
